# Kammarrättens hus

Ett kontorshus i statsmaktens tjänst

KAMMARRÄTTENS HUS ÄR beläget på Riddarholmen i Stockholm, väster om den anrika Riddarholmskyrkan. Huset ägs av staten, förvaltas av Statens fastighetsverk och inhyser Högsta förvaltningsdomstolen.

Kammarrättens hus upptogs den 25 januari 1935 bland de första i landet på förteckningen över byggnadsminnesmärken. Byggnaden utgör sedan den 1 januari 1989 statligt byggnadsminne.

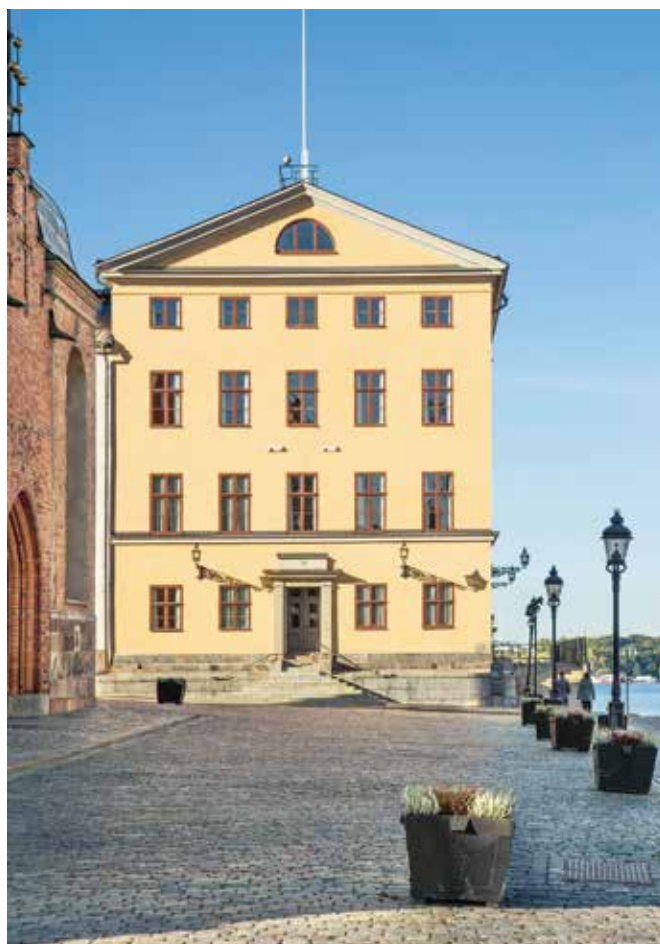
*Kammarrättens hus, huvudfasaden mot torget efter renoveringen 2010–2011. Foto: Alexandru Baboș, 2013.*

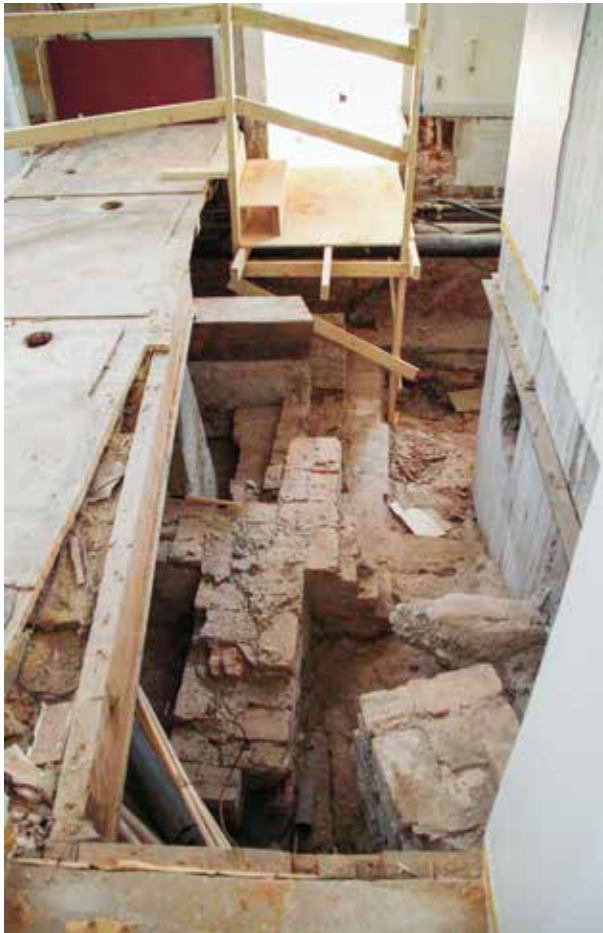
*Murrester från Bondeska/Krusiska palatset under golvet i rum 3318–3322. Foto: Alexandru Baboş, 2010.*

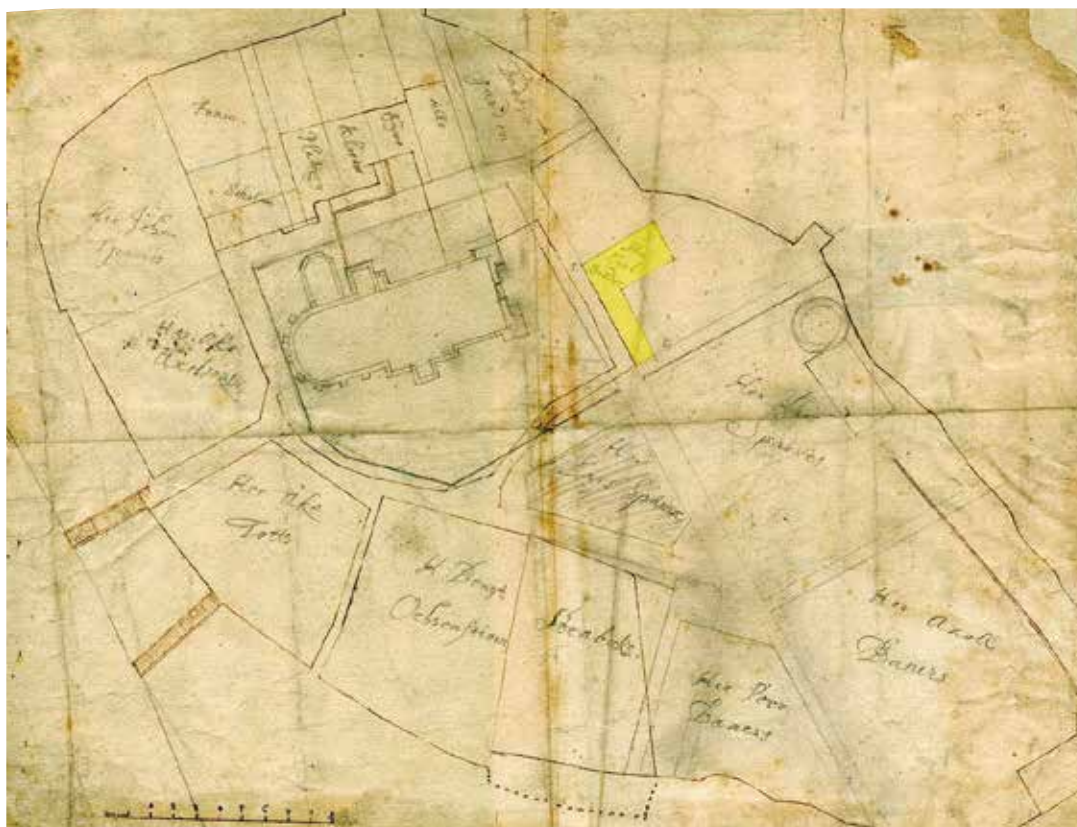
*Rikskammarrådet Karl Bondes tidiga palats på Riddarholmen syns i Henrik Keyser den äldres träsnitt från februari 1637 (gulmarkerat ovan). Ur SSM.*

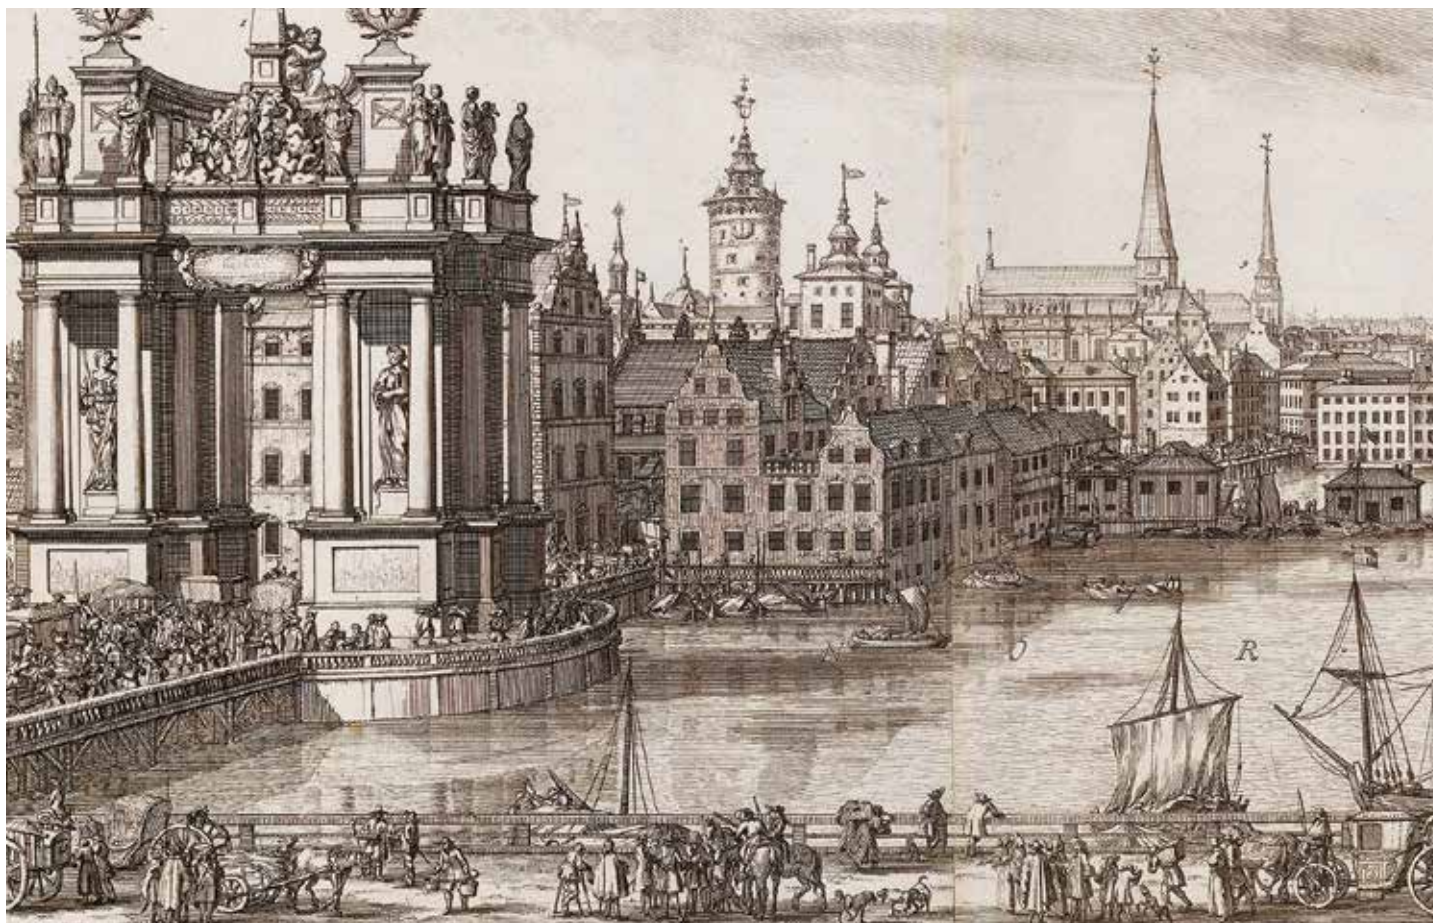
*Den ombyggda palatset på Riddarholmen tillhörande Christer Bonde, markerad med nummer 16 i Erik Dahlbergs kopparstick från 1680. Ur Suecia antiqua.*

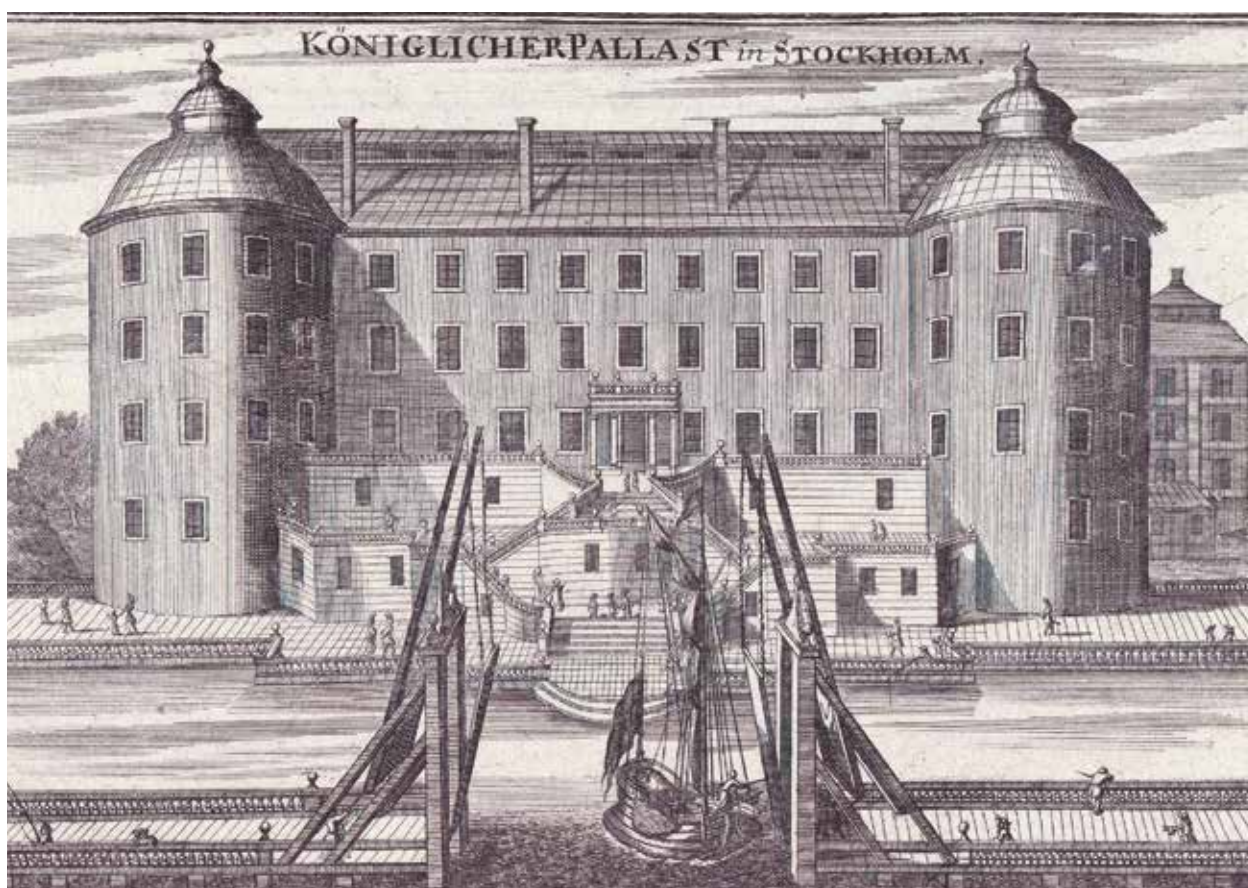
*En sällsynt bild över Kungshuset på Riddarholmen, troligen från 1700-talets början. Till höger framskyntar Krusiska palatsets gavel till den södra flygeln. Ur UUB 16866.*

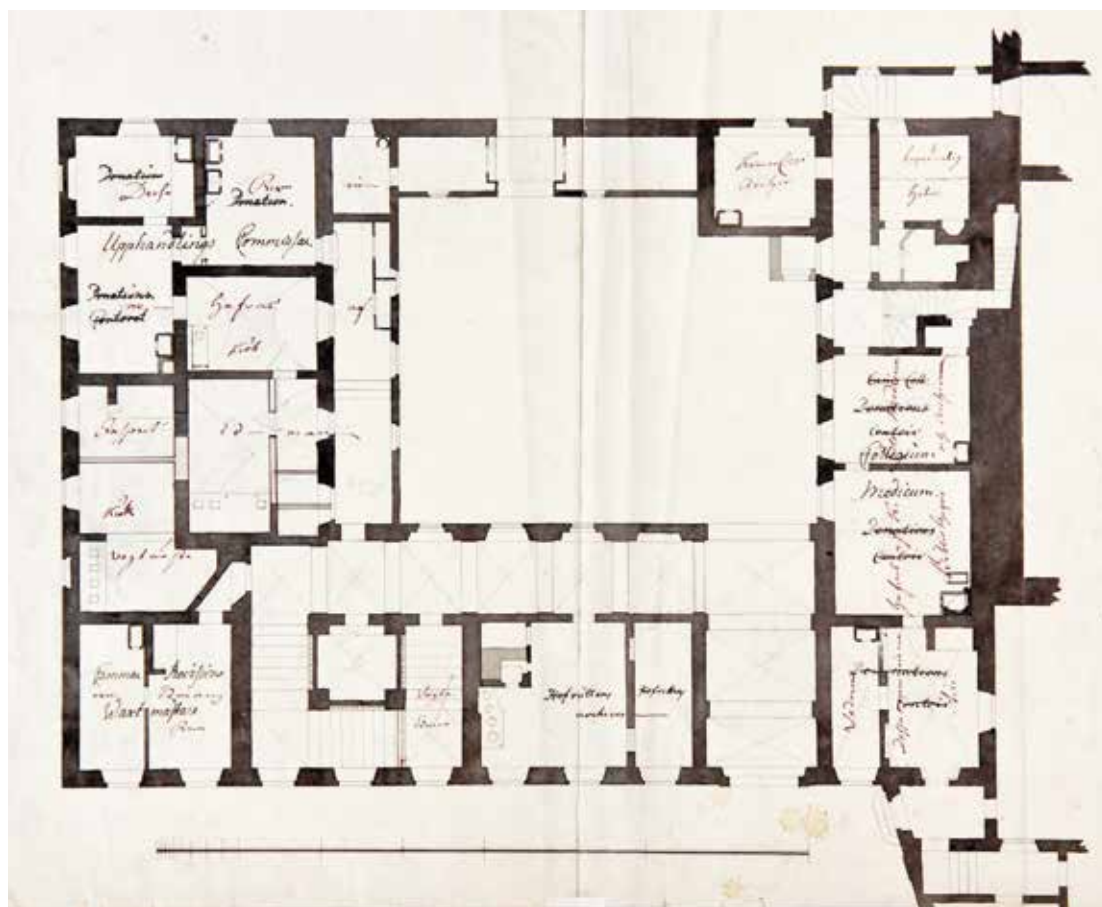
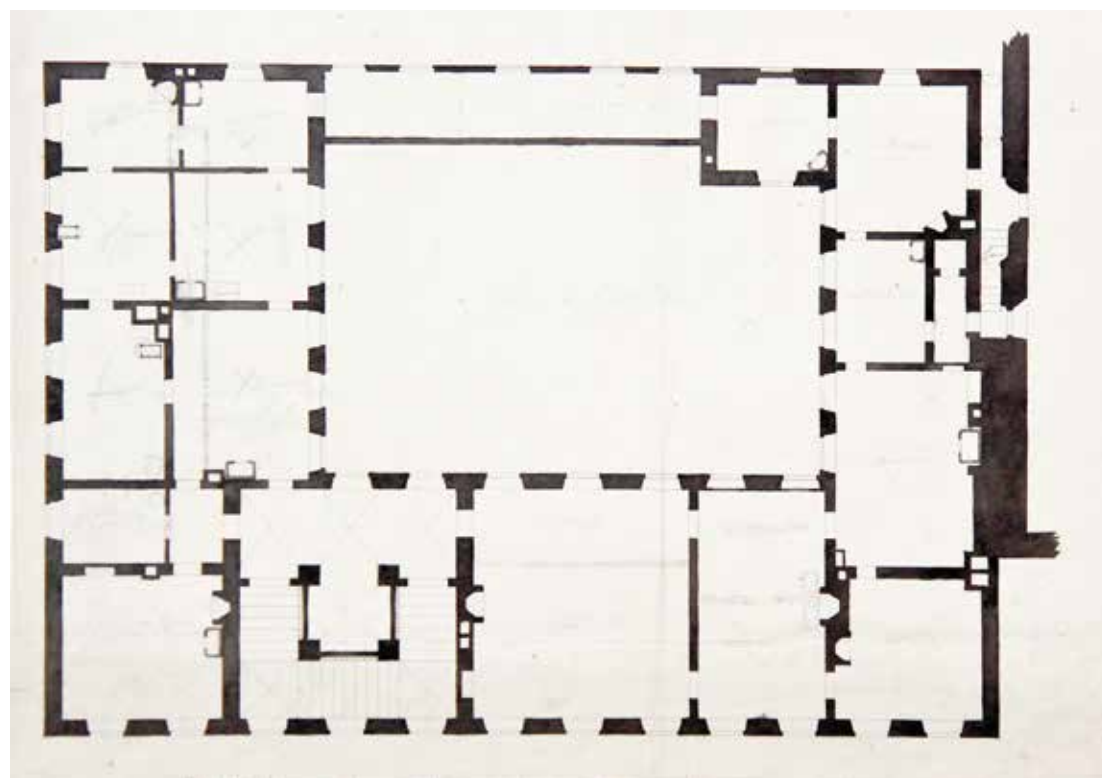
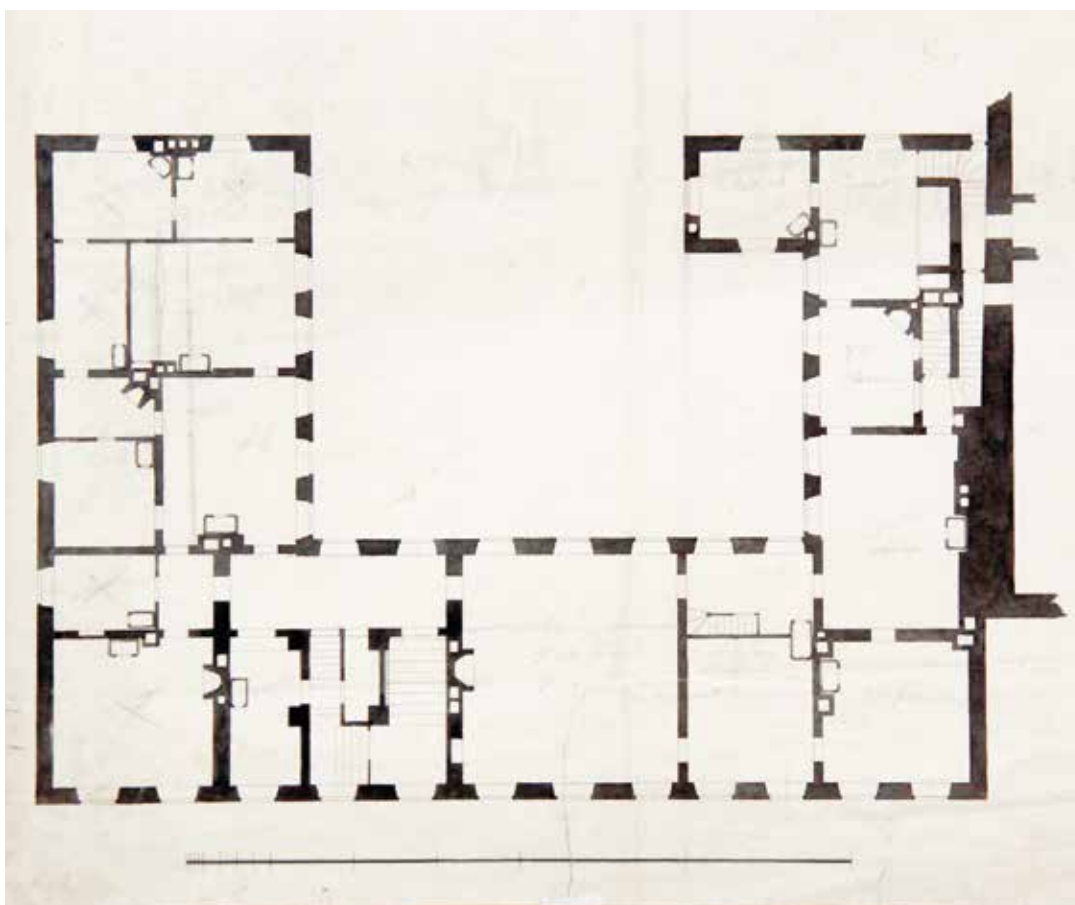
*Carl Johan Cronstedts relationsritningar över Krusiska palatset strax efter hovets flytt från Riddarholmen, december 1754. Plan 3 (ovan), plan 2 (nederst motstående sida) och plan 1 (överst motstående sida). Ur RA/ÖLÄ/PS 104:1-2-3.*

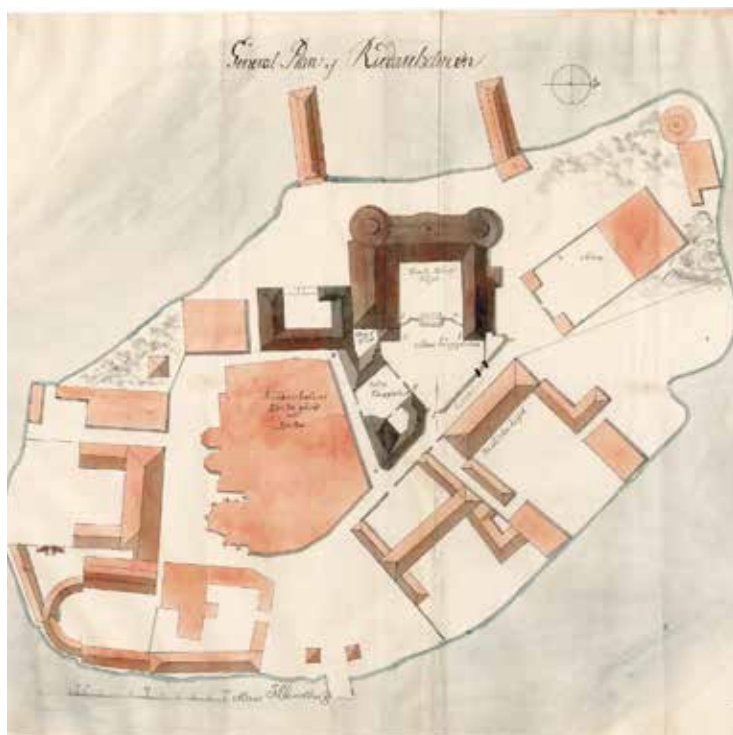
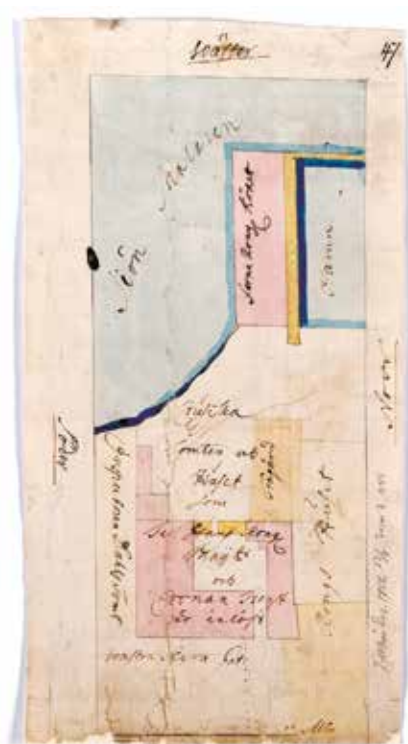
*Kungliga familjens och hovets sammanbyggda byggnadskomplex på Riddarholmen i en karta från 1763.*

*Ur RA/ÖLÄ/PS 150:4 (ovan t v). Krusiska tomtkartan efter uppmätning 1756, ur SSA (ovan t h).*

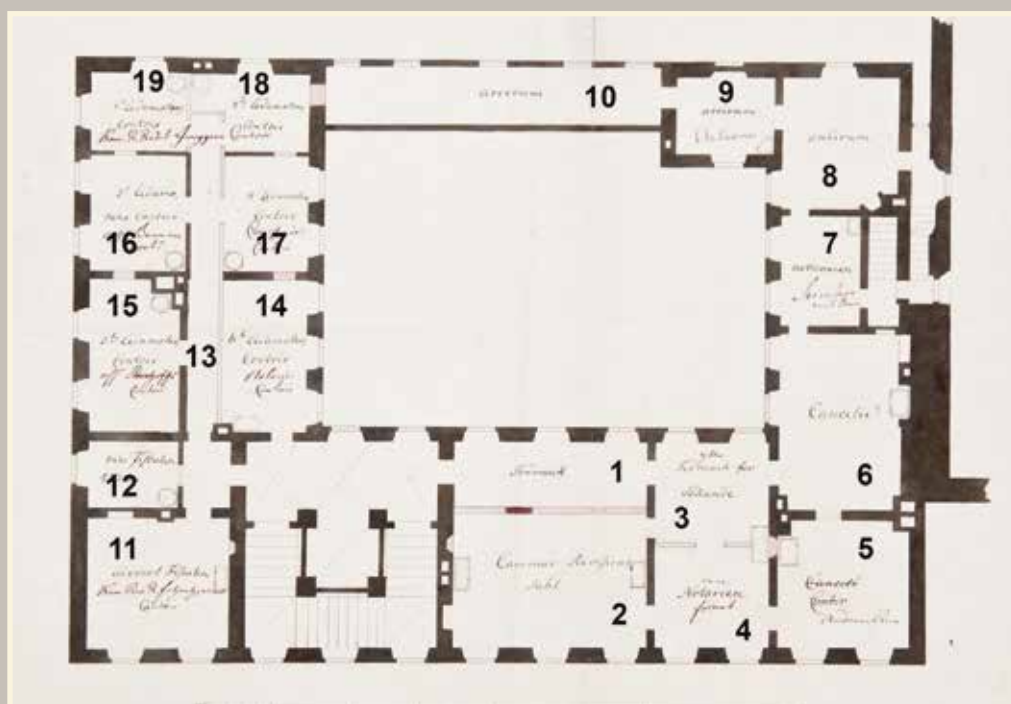
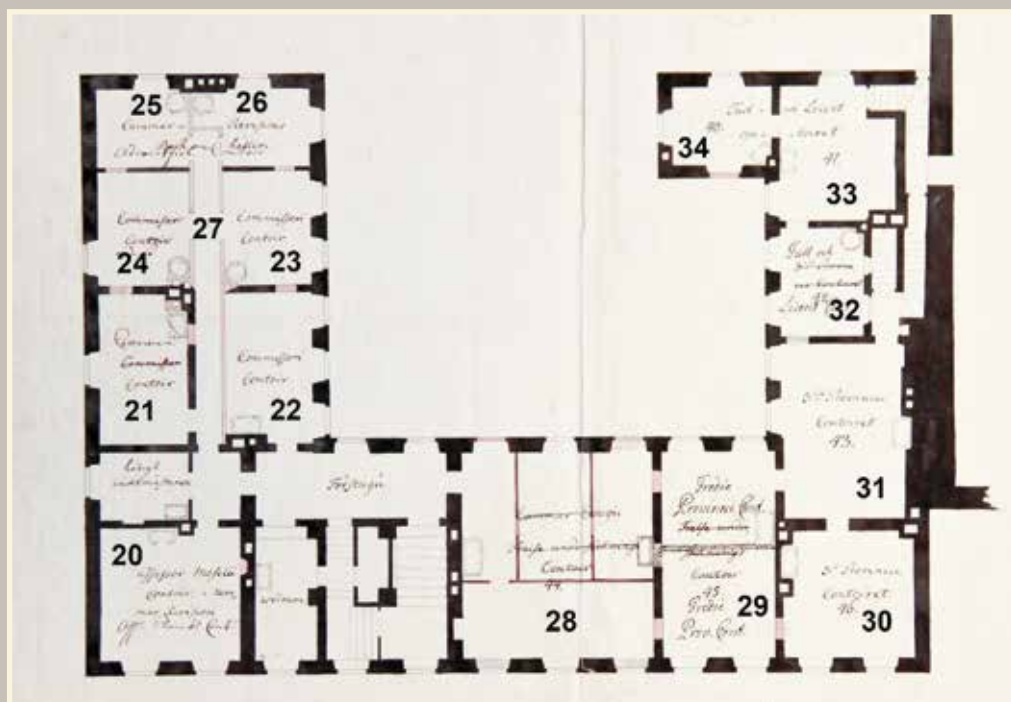
1755, 22 maj.  
Förslag till  
inredningsarbeten  
av arkitekten  
Carl Johan  
Cronstedt som  
tillsammans med  
ritningarna  
utgjorde underlag  
till kontraktet med  
entreprenören  
Johan Körner  
(RA/ÖLÄ/Fla:1,  
1755 och RA/ÖLÄ/  
PS 104:3-4).

## »Förslag öfwer Rummens inredning för Kongl Kammar Revison i det så kallade Krusiska huset«

*Archivum*. [8-9-10] I det ena rummet borttagas ett gammalt stengålf och inläggas nytt furugålf 120, en ny fönsterkarm med fördrige fönster uti dess inmurande med material och arbetslön 20 rd, en ny kakelugn med tillbehör 150 rd.

*Advocat fiscalis Contoiret*. [11] Spisen borttagas och en kakelugn ditsätts 180, nytt gålf som med materialer och arbetslön räknas 144 dr. *Vice fiscalis rum* [12]. Kakelugn med järnfot spjäll och dörr 150, nytt gålf med materialer och arbetslön räknas till 60 dr. I den *långga gången som skiljer Assessorernes contorer* åt [13], kommer panelade väggar, hwartill fordras 20 st Christina socklar

a 2,8 dr, 45 dr. 24 tolfter halfbotn brädor a 10 dr, 240 dr, allehanda sorter spijk 72 dr, timmermans arbetslöhn 150, 3 laster kalck a 27 dr, 81 dr, 4 tunnor bränd gips a 30 dr, 120 dr, gipsspijk, ståltråd och rör 150, murare och handlangare arbetslöhn 360 dr. Till 3ne öppningar som göres på muren, och 4 dörrar som muras igen, åtgå i materialer och arbetslöhn 252.

I *sex assessorernes contorer* [14-19]. 6 nya furugålf i ställe för de gamla stengålfen där nu ligge, a 96 dr stycket 576 dr, 6 nya gips taak i samma rum a 120 dr, 720 dr, 4 nya kakelugnar a 150 dr, 600, 2 kakelugnar som sättes om a 36 dr, 72 dr.

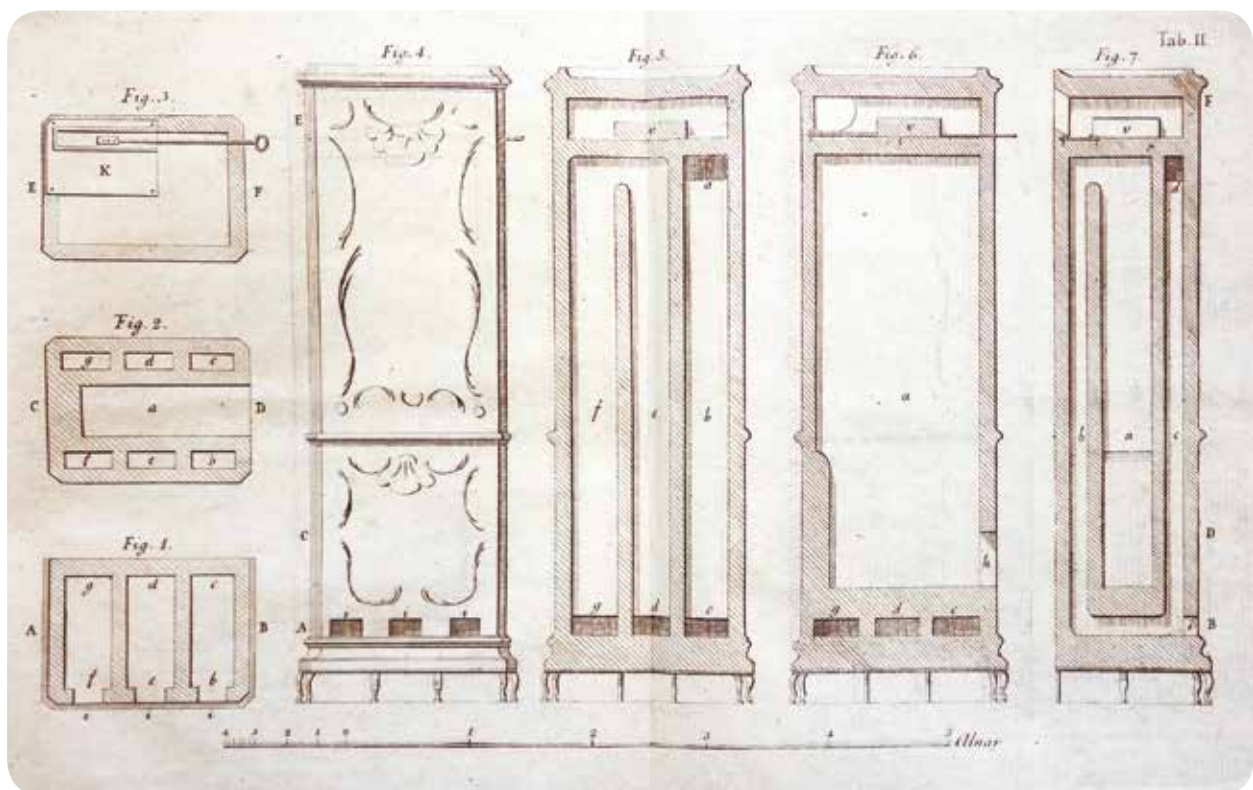
*Förslag till ny kakelugn, med röckkanaler och eldning från kortsidan av Carl Johan Cronstedt 1767, tabell II.*

*bör sågas och klyfvas, eller ej; och i det senare fallet, om dörrar ej bör stå på kortsidan mm*". Två år senare, med lärdomar från Krusiska huset, infördes den nya kakelugnstypen även till övriga offentliga myndigheter.<sup>37</sup>

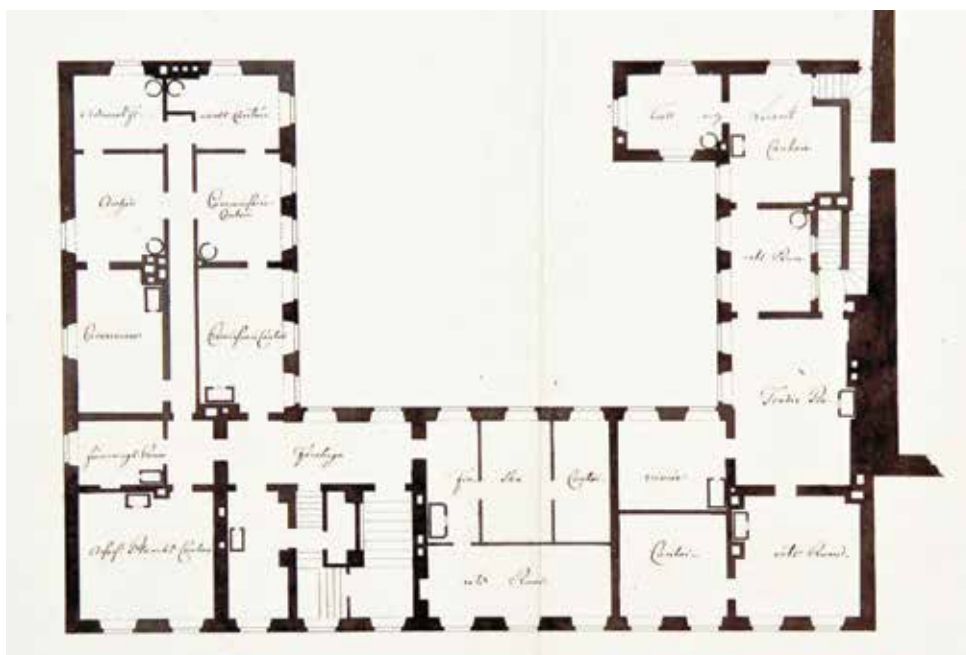
*Krusiska palatset i en relationsritning från 1792, plan 3. Branden startade i rummen till höger om trapphuset, år 1802. Ur RA/ÖLÄ/PS 104.*

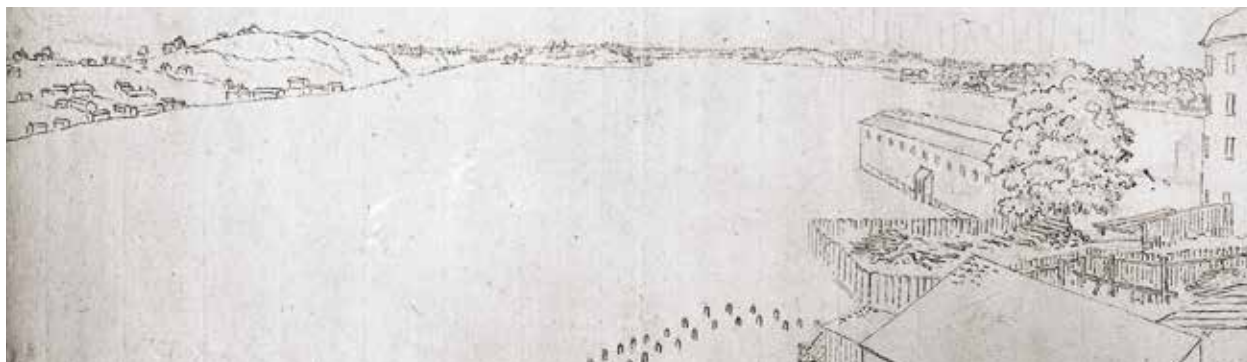
*Krusiska palatsets bakgård till höger, i en teckning från 1701. Ur SSM, F0238I8.*

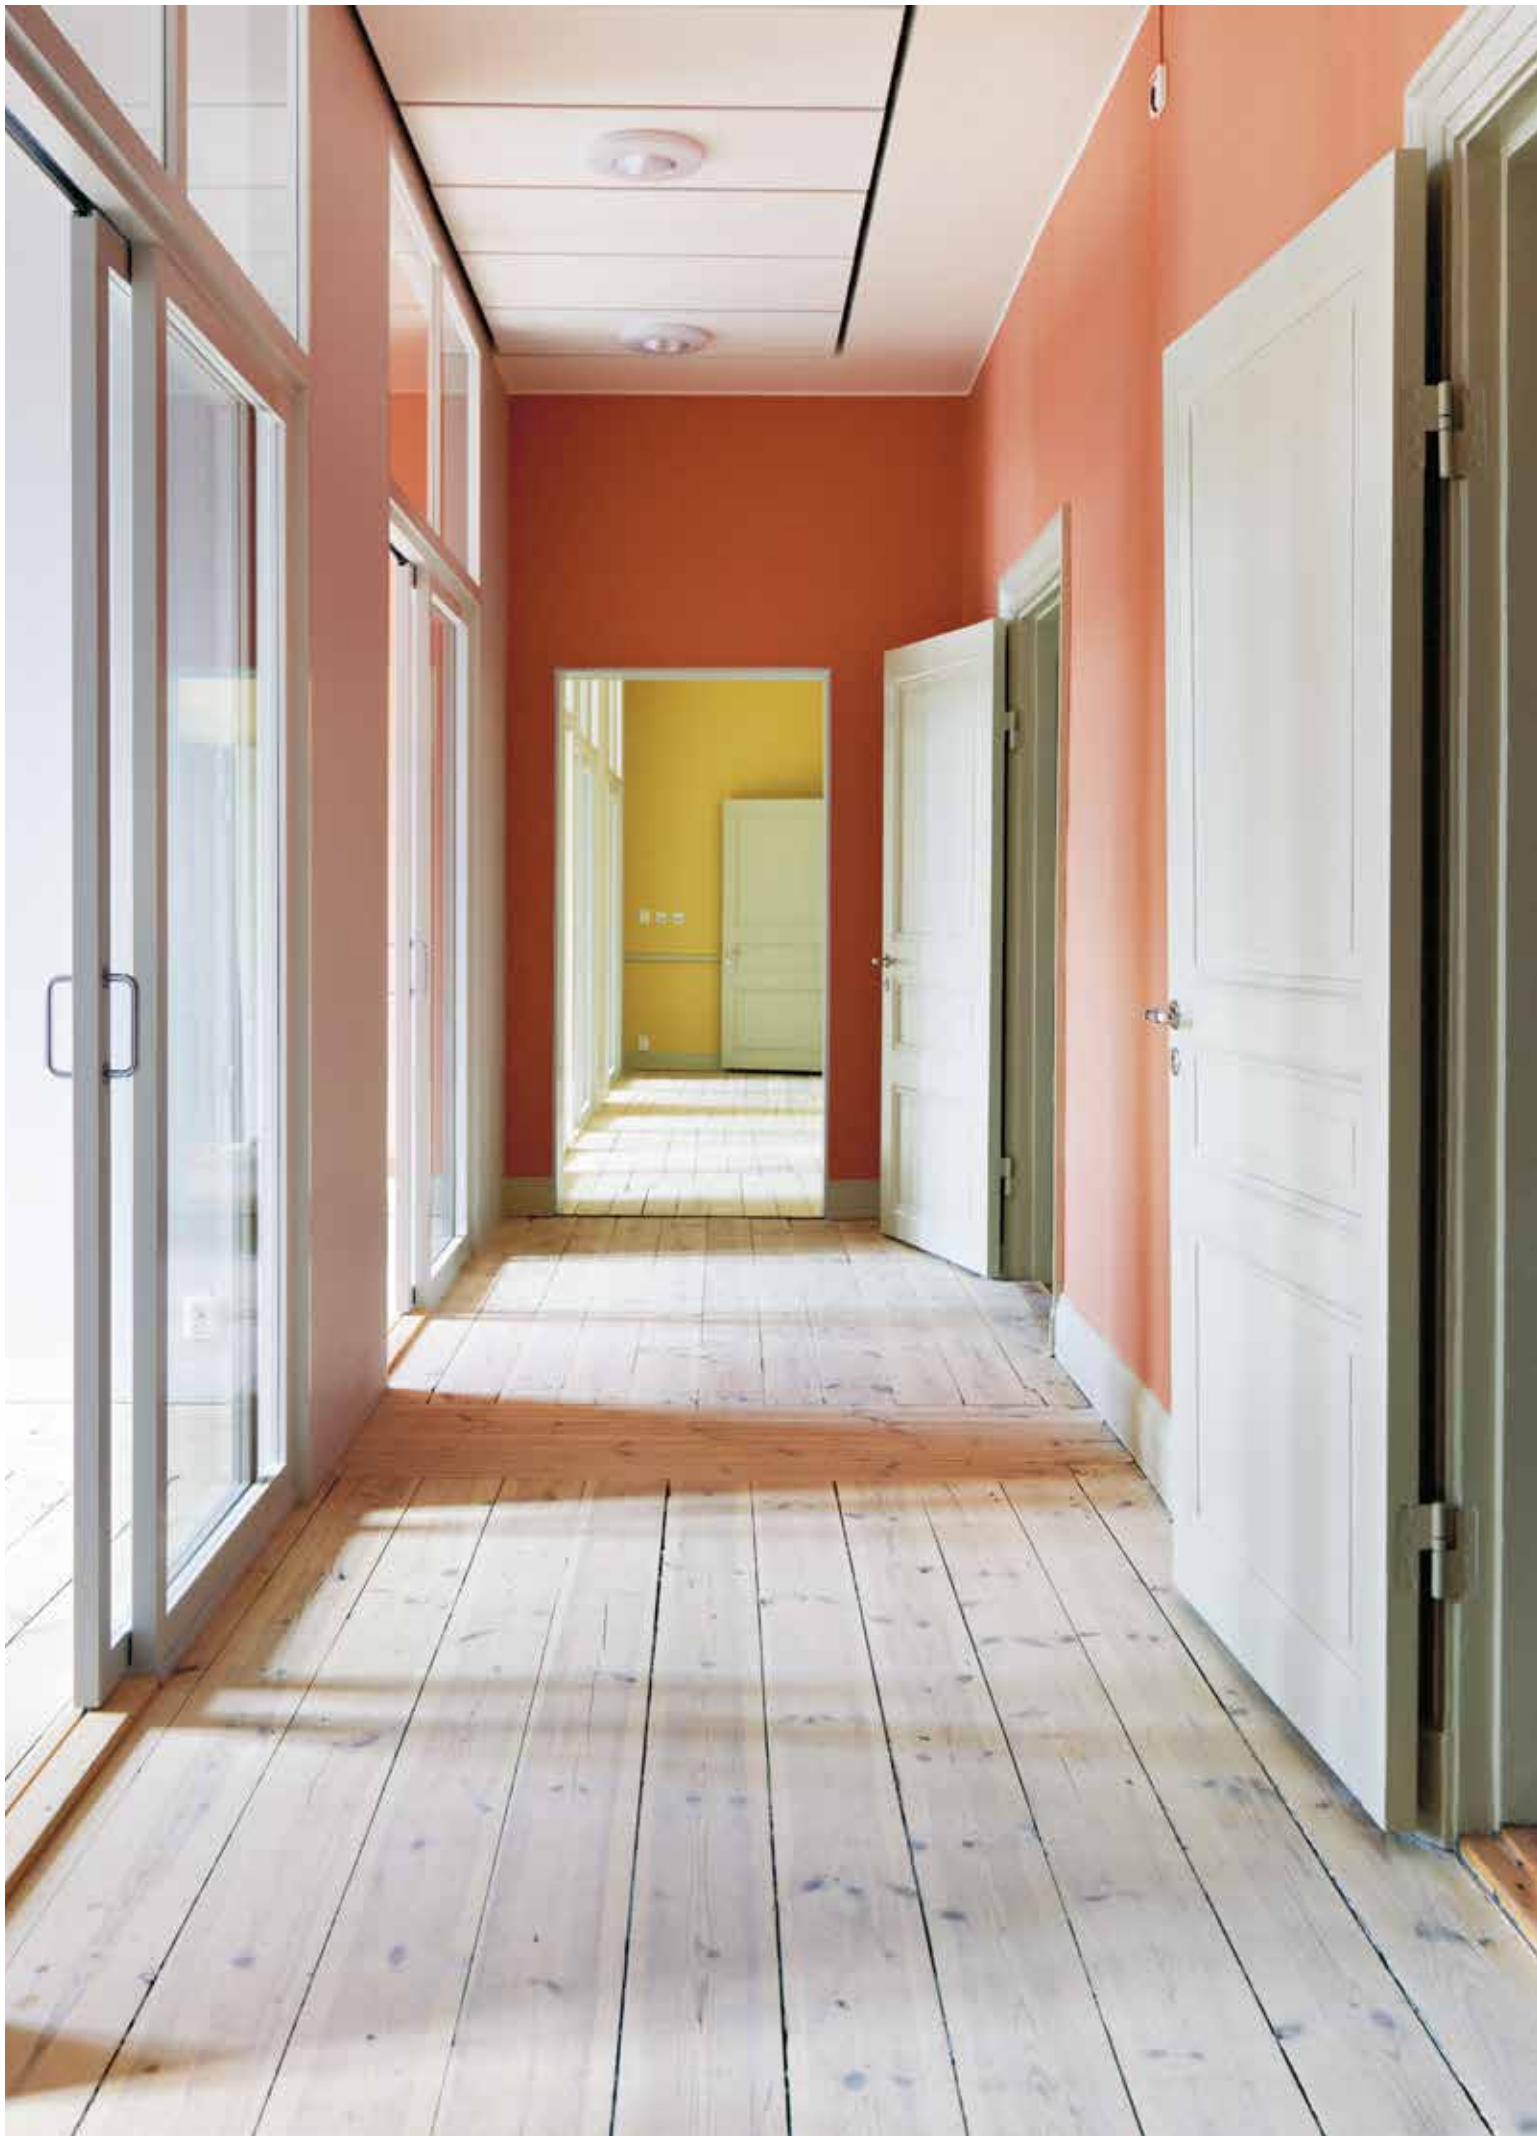
*Passage som binder samman stora rum på södra sidan efter renoveringen. Väggarna är målade i ursprungliga kulörer.  
Foto: Åke E:son Lindman.*

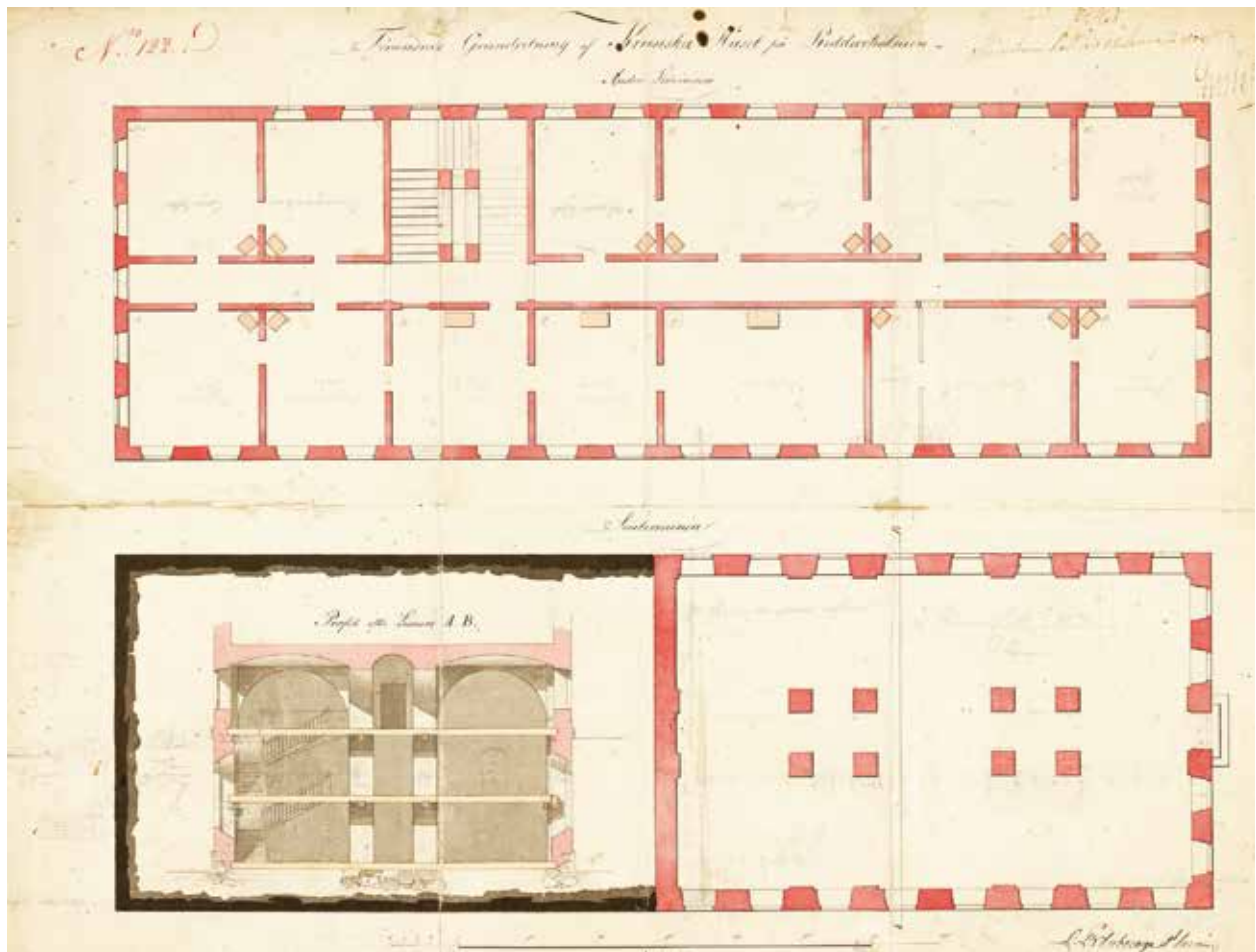
*Förslag till arkivrum och planlösning för kontorsrum undertecknade av Louis Parfait Dubocage Sainte Hermine, 1803. Ur UUB, 12454.*

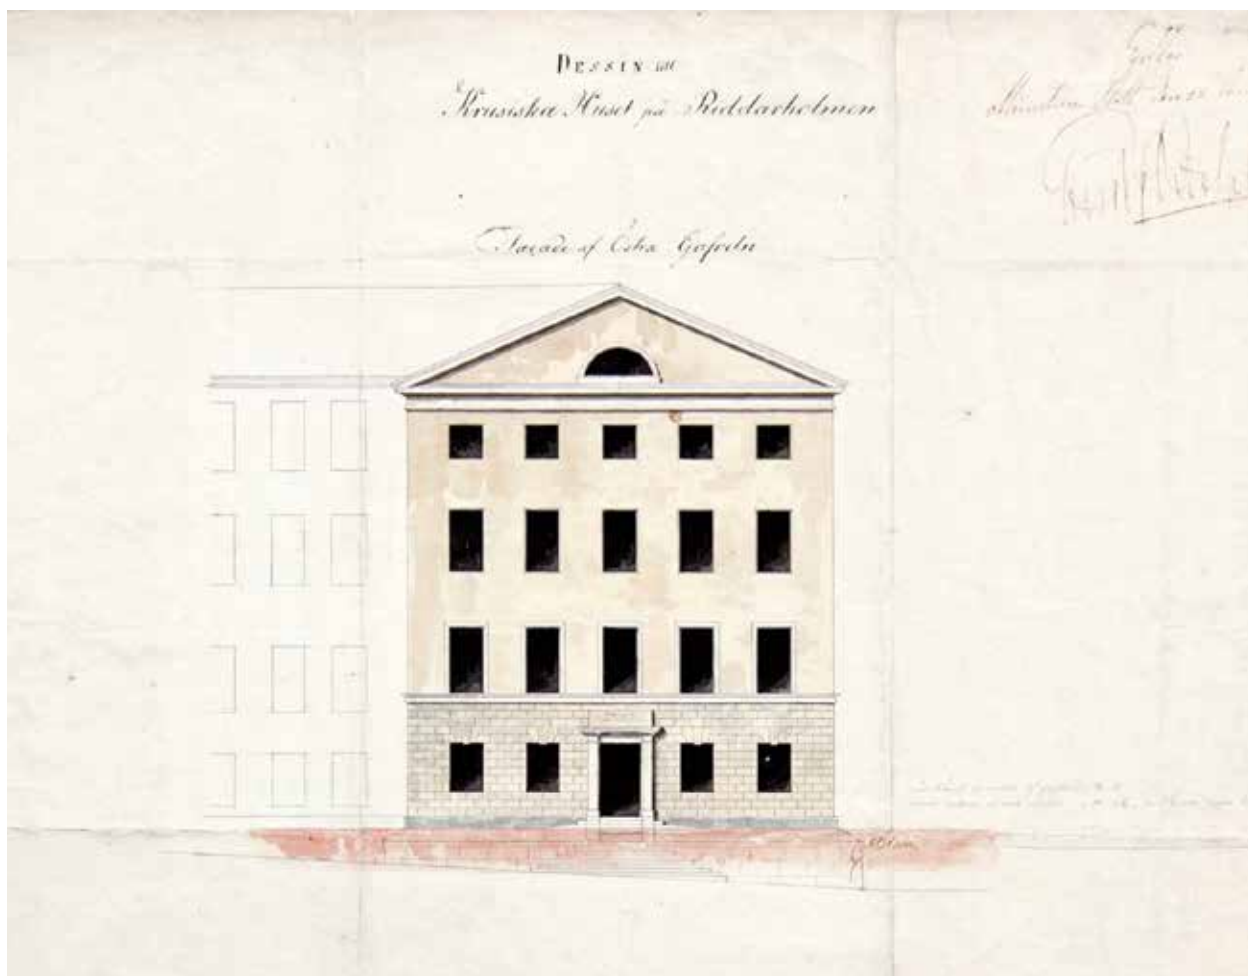
Förslag till gavelfasad undertecknad av Fredrik Blom, 1803. Ur RA/ÖLÄ/PS 92:7.

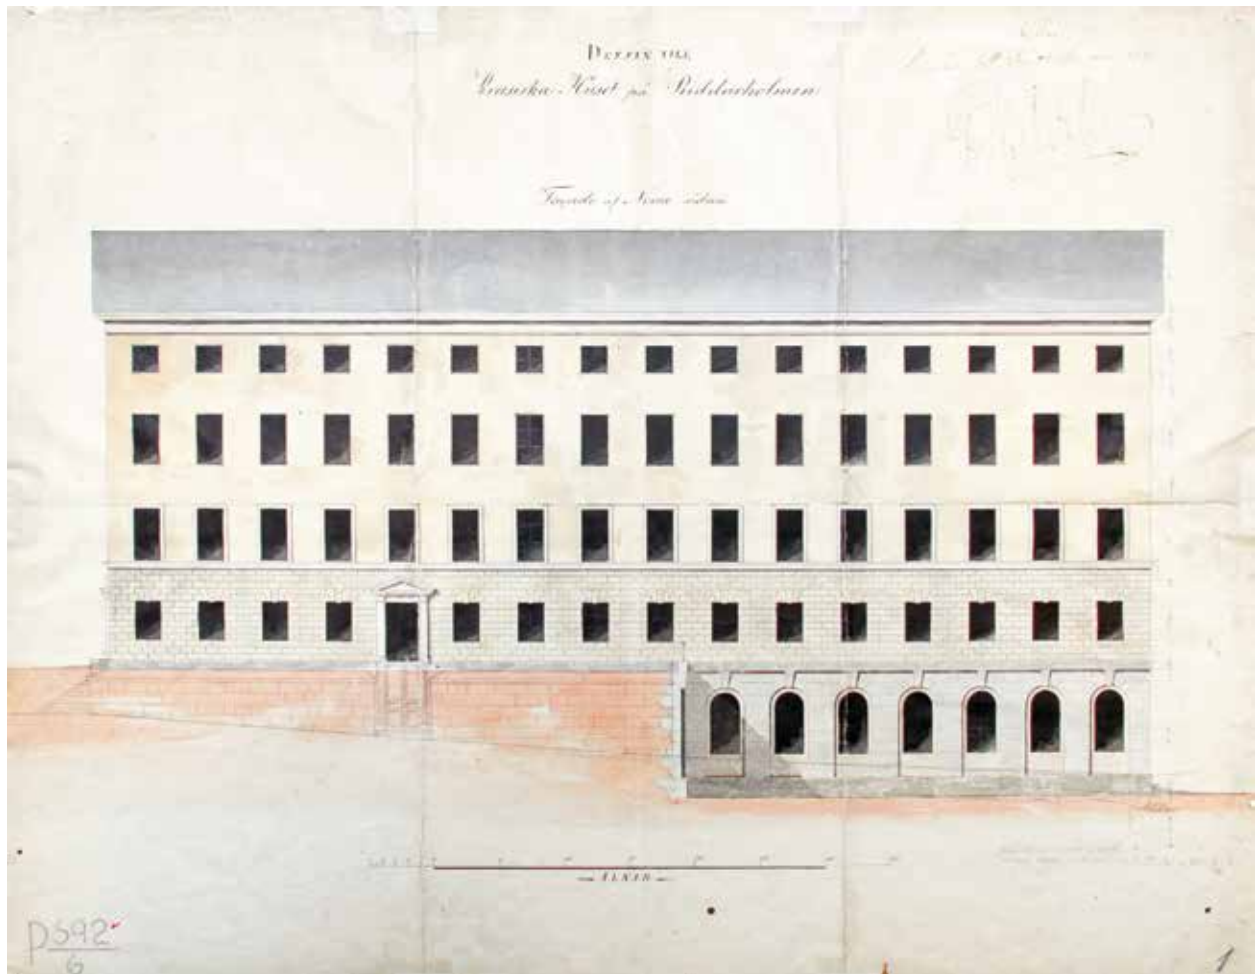
*Förslag till norrfasad undertecknad av Fredrik Blom, 1803. Skissen under marknivån är sekundär, från backens sänkning på 1840-talet. Ur RA/ÖLÄ/PS 92:6.*

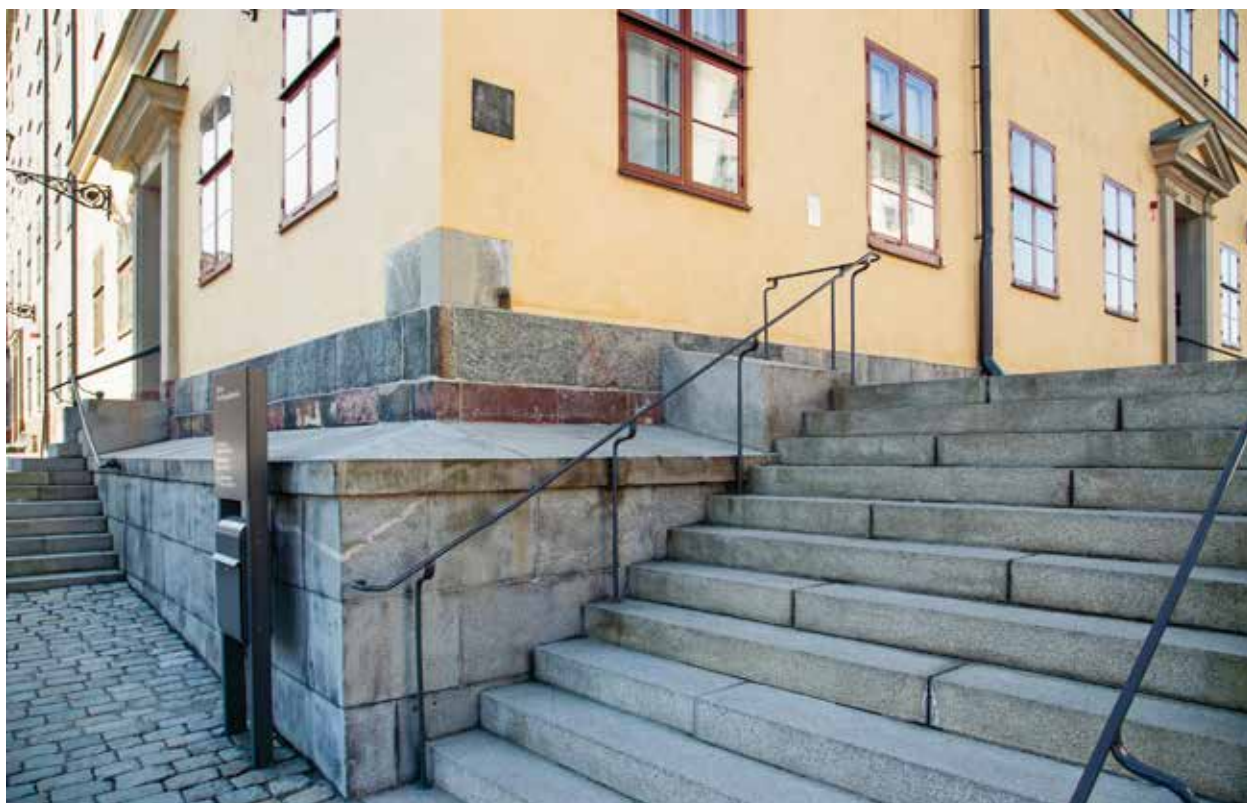
Grundläggningstenen syns tydligt i hörnet, strax ovanför sockeln. Lagningen är från 1974, efter en armlykta från 1800-talet som nedmonterades 1928.

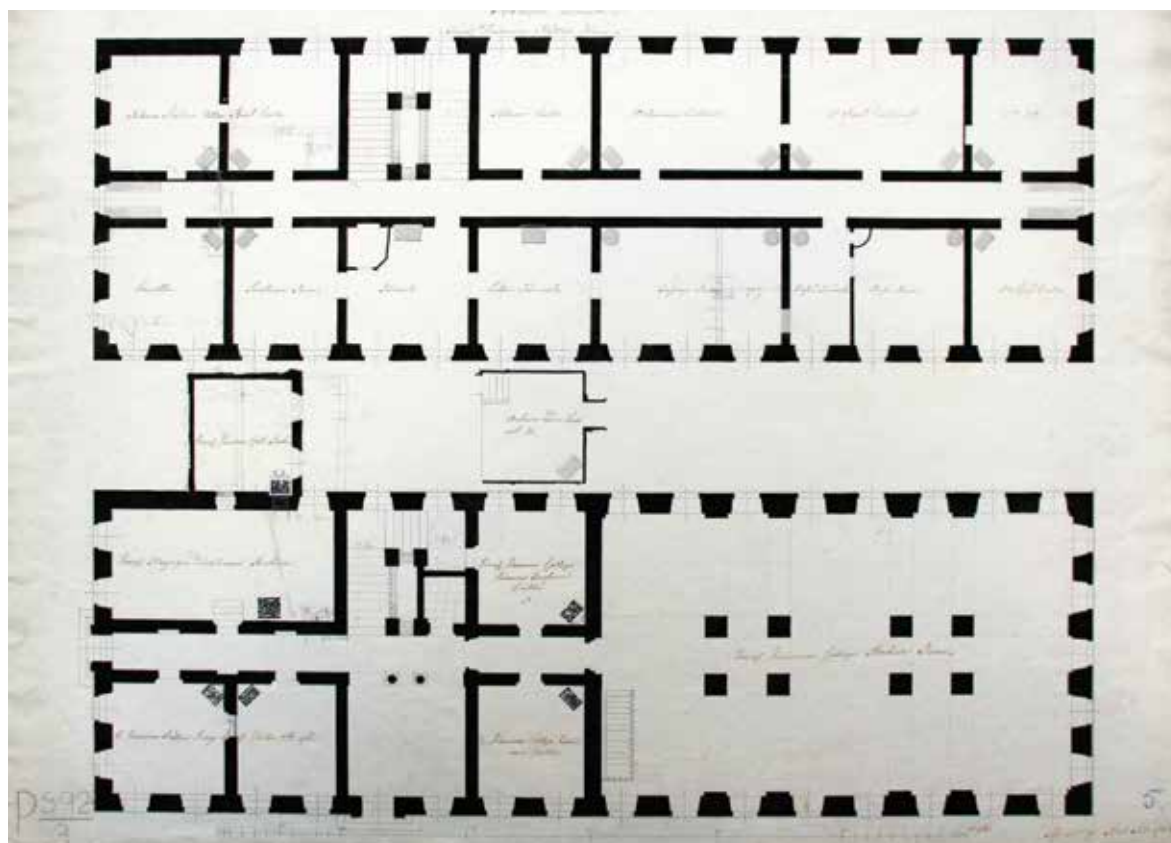
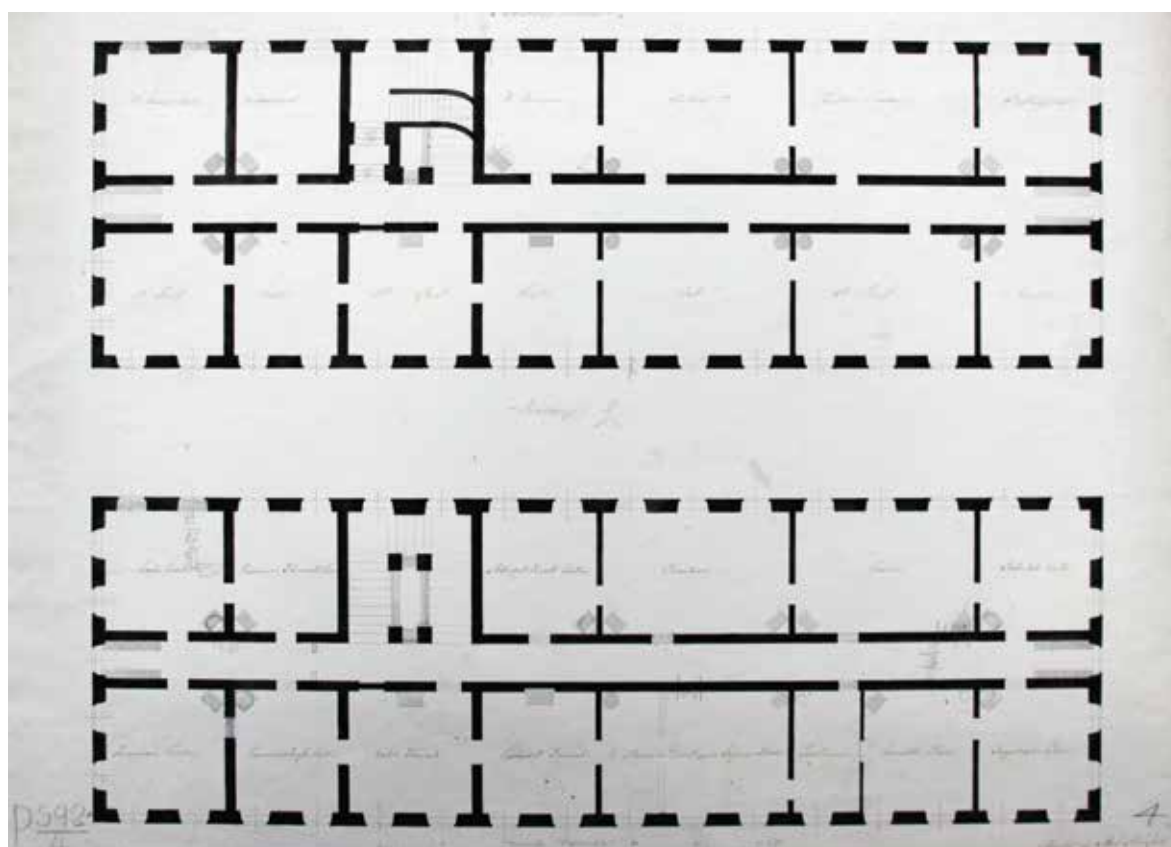
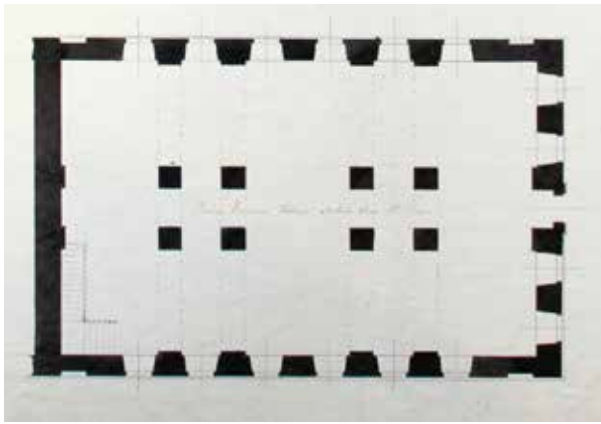
*Relationsritningar av Axel Almfelt, 1814, som visar planlösning och disposition efter färdigställande. Plan 1 (t v), plan 3 och 4 (överst på motstående sida) och plan 5 och 6 (underst på motstående sida). Ur RA/ÖLÄ/PS 92:3-4-5.*
