# Kammarrättens hus

Ett kontorshus i statsmaktens tjänst

KAMMARRÄTTENS HUS ÄR beläget på Riddarholmen i Stockholm, väster om den anrika Riddarholmskyrkan. Huset ägs av staten, förvaltas av Statens fastighetsverk och inhyser Högsta förvaltningsdomstolen.

Kammarrättens hus upptogs den 25 januari 1935 bland de första i landet på förteckningen över byggnadsminnesmärken. Byggnaden utgör sedan den 1 januari 1989 statligt byggnadsminne.

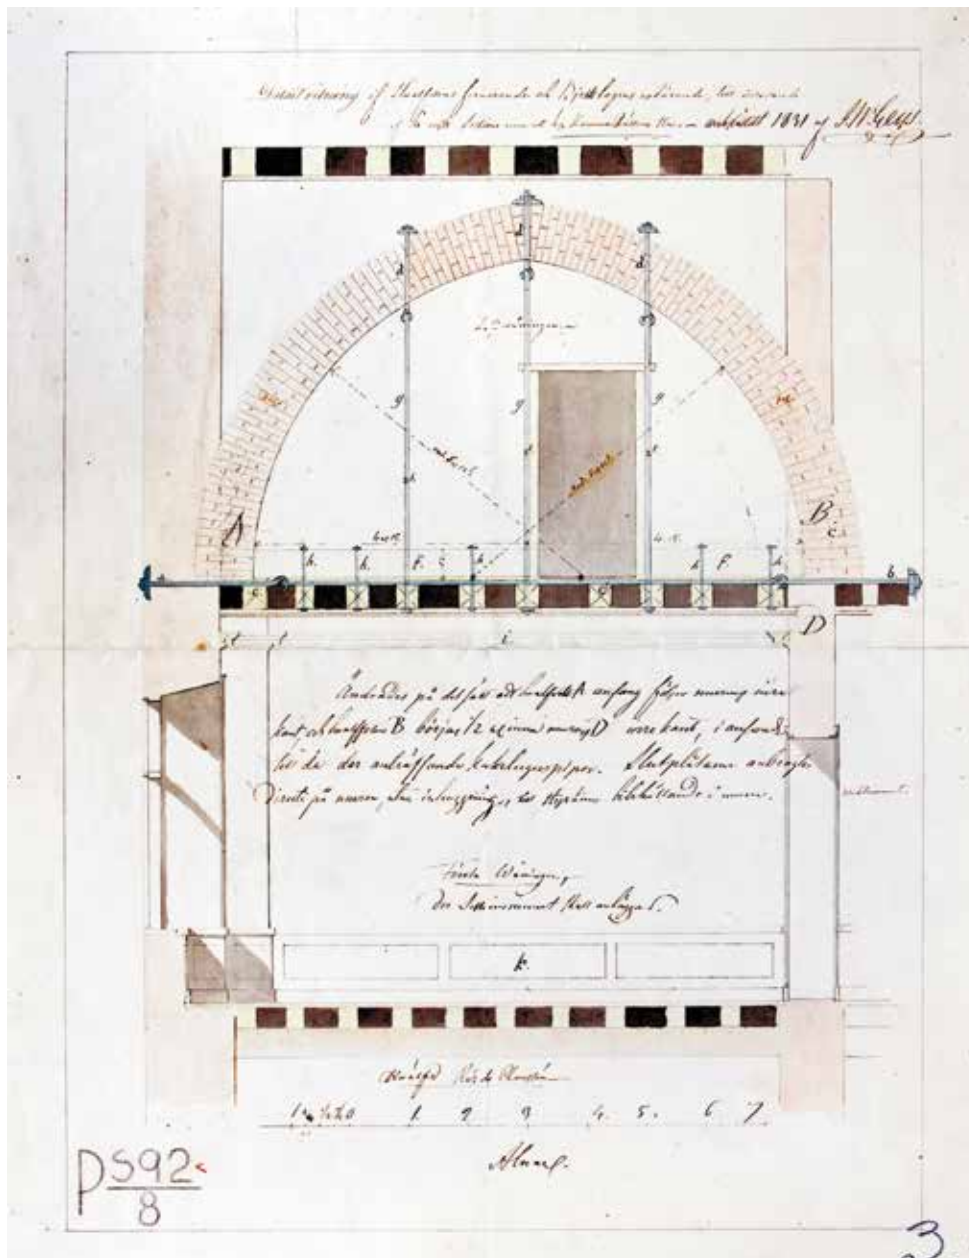
*Arkitekten Jakob Wilhelm Gerss ritning till stärkning av bjälklag ovanför den nya sessionssalen genom murade valv och dragband, troligen från 1828. Sektion ur RA/ÖLÄ/PS 92:8.*

plats konstaterade arkitekten Gerss att "på mitten av dess embets hus, en spricka å muren uppkommit af den betydenhet, att, vid eldning på nedersta botten af/... / Kammar Collegiis arkiv, alla deröfver belägne rum blifvit af rök så uppfyllde, att eldsvåda dervid befarats".<sup>92</sup> ÖIÅ:s arkitekt påpekade "att åtgärder till avhjelpande af den nu öfverklagade olegenheten flere gånger blifvit vidtagne, förmedelet upphugning af de remnor å corridor murarne, hvarvid en del kakelugns pipor äro förlagde; men att dessa åtgärder icke ledt till något varaktigt gagn". Denna anmärkning antyder att sättningarna redan var ett känt problem i huset och att man tidigare försökt fylla sprickor i rökgångar och väggar för att undvika en brand. Gerss förklarade att sättningarna uppstod "aldenstund den vänstra hälften af husets längd, såsom byggd på grusgrund, hvilande på en bergslutning, årligen skjuter ned åt sjön i sydvästlig riktning". Bergslutningen hör till den stora förkastningen som löper genom Stockholm och skapar Mälarens naturliga mynning till Östersjön. Orsaken till problemen såg han i "att någon quay icke före byggnadens uppförande blifvit anlagd vid sjön för att uti sluttningen af backen emotstå tryckningen af det 4 våningar höga huset". Gerss uttryckte därför sin övertygelse om

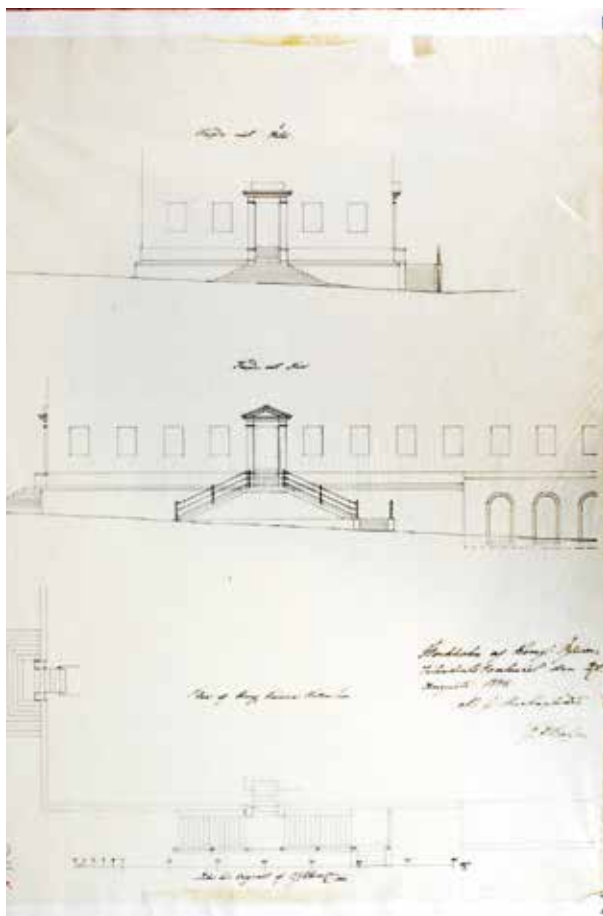
*Arkitekten Carl-Gustaf Blom-Carlssons förslagsritning till Kammarättens hus nya trappuppgång vid norra fasaden, efter backens sänkning, 1844. Ur RA/ÖLÄ/PS 92:10.*

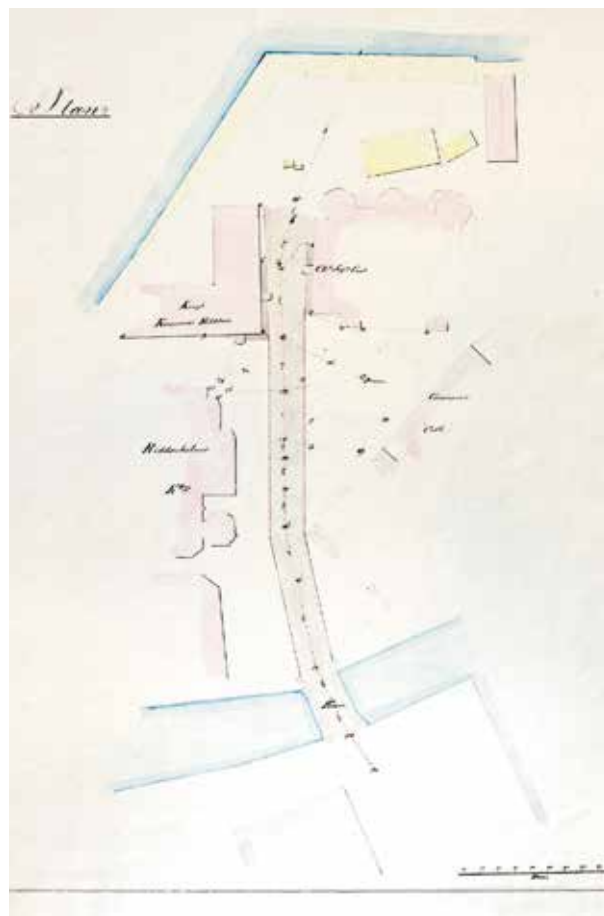
*Förslagsritning för omdaning och sänkning av trafikleden mellan hamnen och Riddarholmsbron, november 1842. Ur RA/ÖLÄ/PS 92:9.*

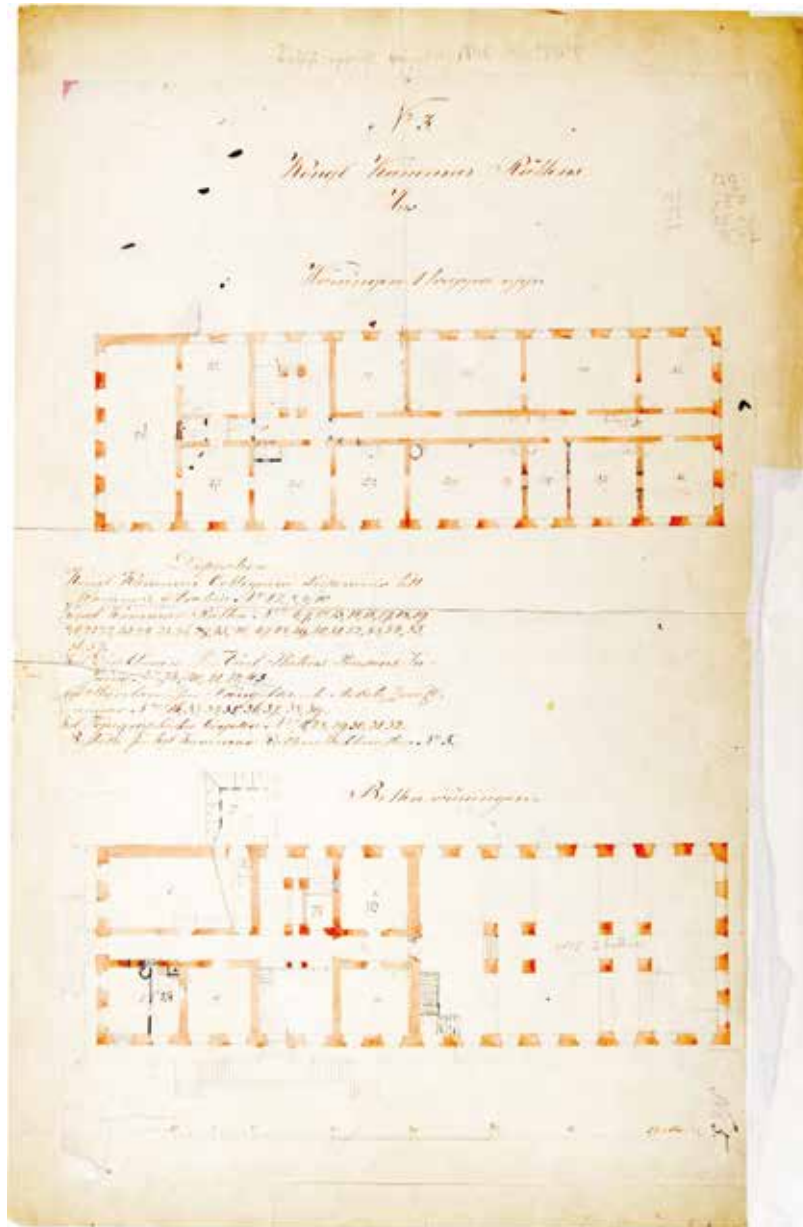
*Relationsritningar och rumsdisposition, plan 3 och 4, ca 1847.*  
*Ur RAÄ/ÖLÄ/PS 92:1.*

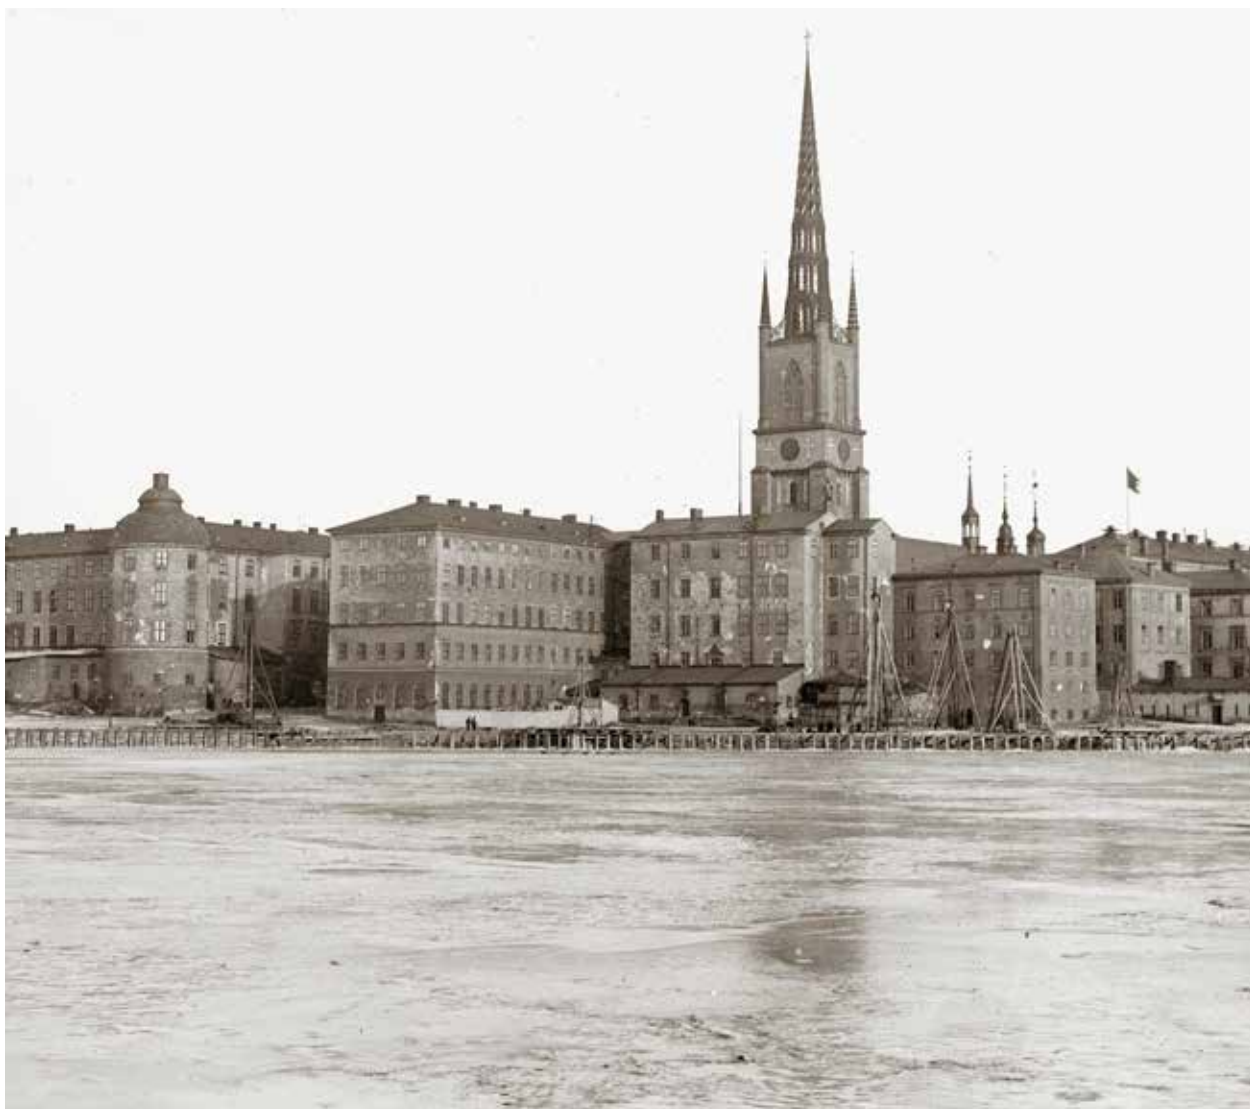
*Den äldsta kända bilden av fasaden mot torget, från 1894. I tympanen över taklisten syns det gamla hakfönstret, lägre och mindre än det nuvarande från 1901. Ur SSM, C001339.*

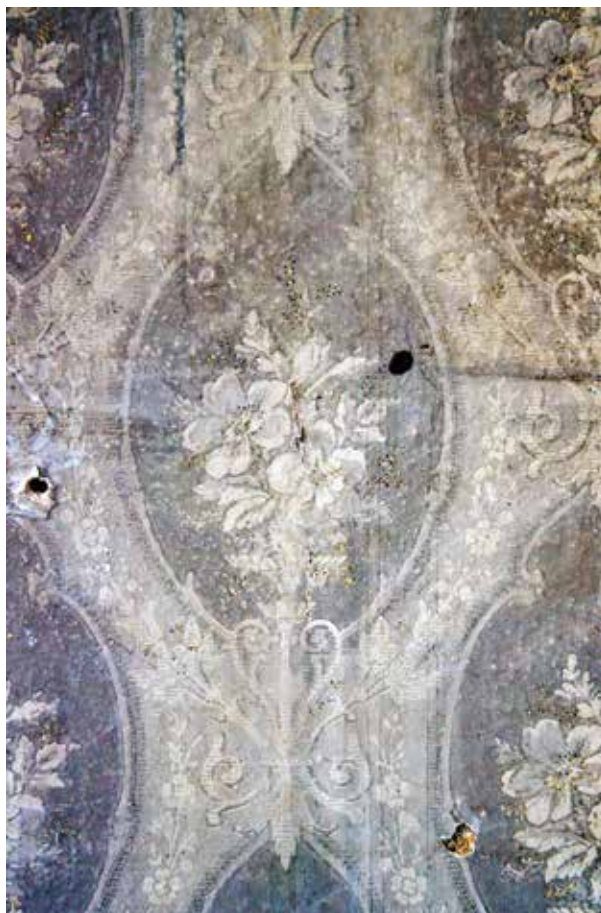
*Handtryckt papperstapet i rum 3420, troligen från 1888.*

*Framtagen tillfälligt under renoveringen 2010.*

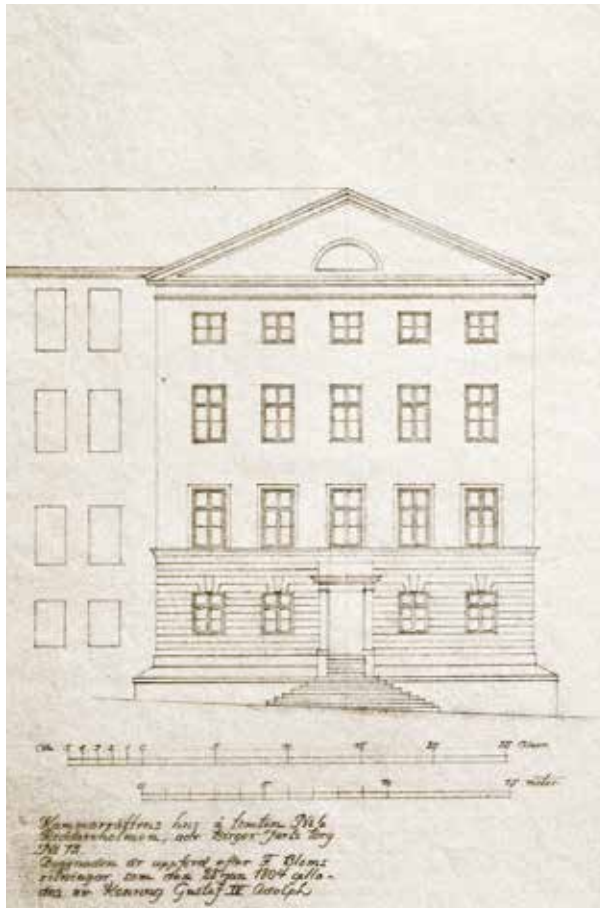
Förslag till ombyggnad av fasader, gavlarna, ca 1900.  
Ur Trafikkontorets arkiv.

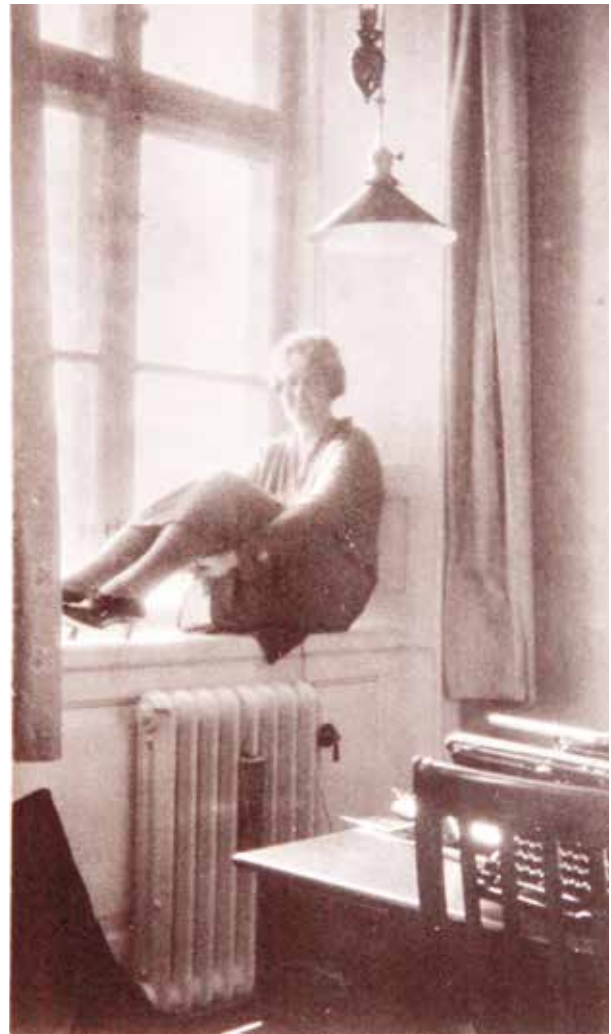
*Elsa Schrams rum i Kammarrättens höga våning, 1 trupp, år 1935. Skomakarlampa med hissordning från 1905 i taket och radiator från 1922 under fönstret. Ur Kammarrättens verksamhetsalbum.*

ringar och riksdagens anslag hamnade det slutliga förslaget i mars 1921 på 75 000 kr.<sup>173</sup> I förslaget skulle ledningar och radiatorer dras till övre delen av huset, den gamla pannan ersättas av två nya pannor och systemet skulle bli försett med pumpar m.m. Förutom förläng-

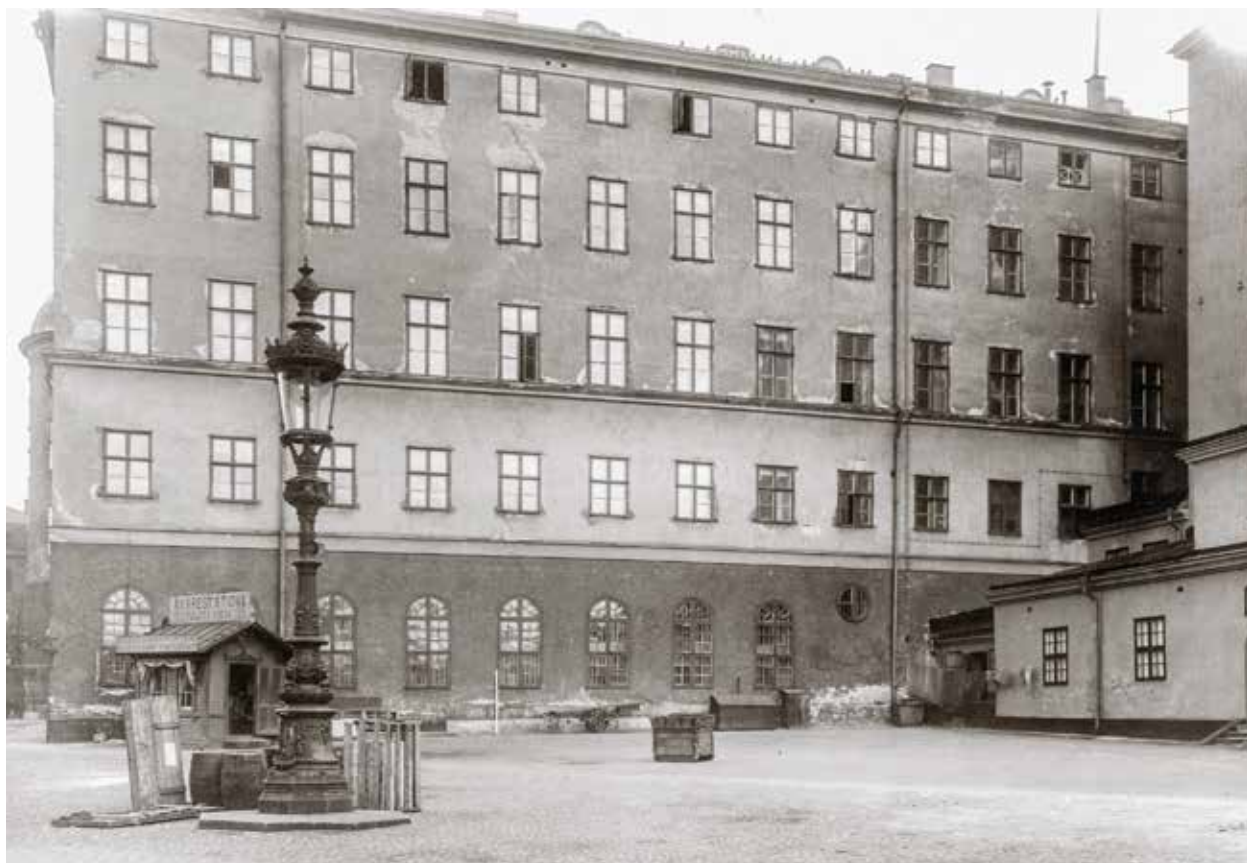
*Kammarrättens hus södra fasad under avvägningmätning genomförd av Nils Theodor Royen, 1928. Ur SFV:s bildsamling.*

Eftersom sprickorna bara fortsatte spridas över fasaderna och än värre djupt inne i murverket i västra delen av huset bestämde intendenten Knut Bildmark att prova nya undersökningsmetoder. Han fick hjälp av sin kollega, ingenjören Nils Theodor Royen (1880–1954), sedermera byråchef på Byggnadsstyrelsen, en av sin tids främsta specialister i byggnadskonstruktion. I februari 1927 fick Royen i uppdrag att utföra regelbundna pre-

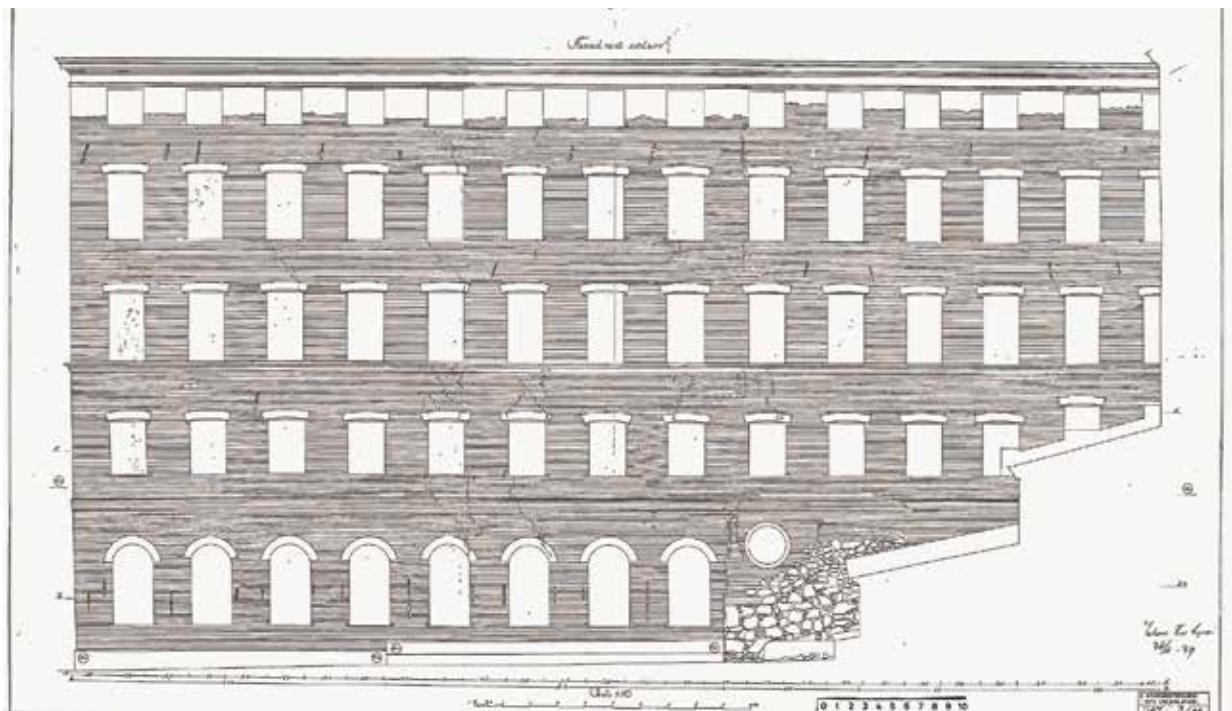
Uppmåtningsritning av södra fasaden efter nedknackningen av den gamla putsen, april 1929. Skarvet mellan Krusiska palatsets gamla grundläggning och tillbyggnaden 1804 dokumenterades till vänster om det runda fönstret. Sättningsprickorna i murverket är också tecknade. Ur SFV:s ritningsarkiv.

Under sommaren 1928 genomförde Byggnadsstyrelsen en omfattande undersökning av murverket och en fasadrenovering. Entreprenaden beställdes från byggnadsingenjören Thure Karlson för en kostnad på 18 800 kr.<sup>185</sup> I projektet rengjordes fasaderna ner till murverket genom sandblästring och på detta sätt kunde de stora sättningssprickorna närmare granskas. Byggnadsstyrelsen kostade på sig att dokumentera det exponerade murverket i ritningar och bilder. Sprickorna imurades därefter för att förbättra konstruktionens hållfasthet. Fasaderna omputsades med hydrauliskt kalkbruk ”i full överensstämmelse med gamla putsytorna, varvid i spritputsen användes grus av samma kornstorlek som i gamla putsen”.

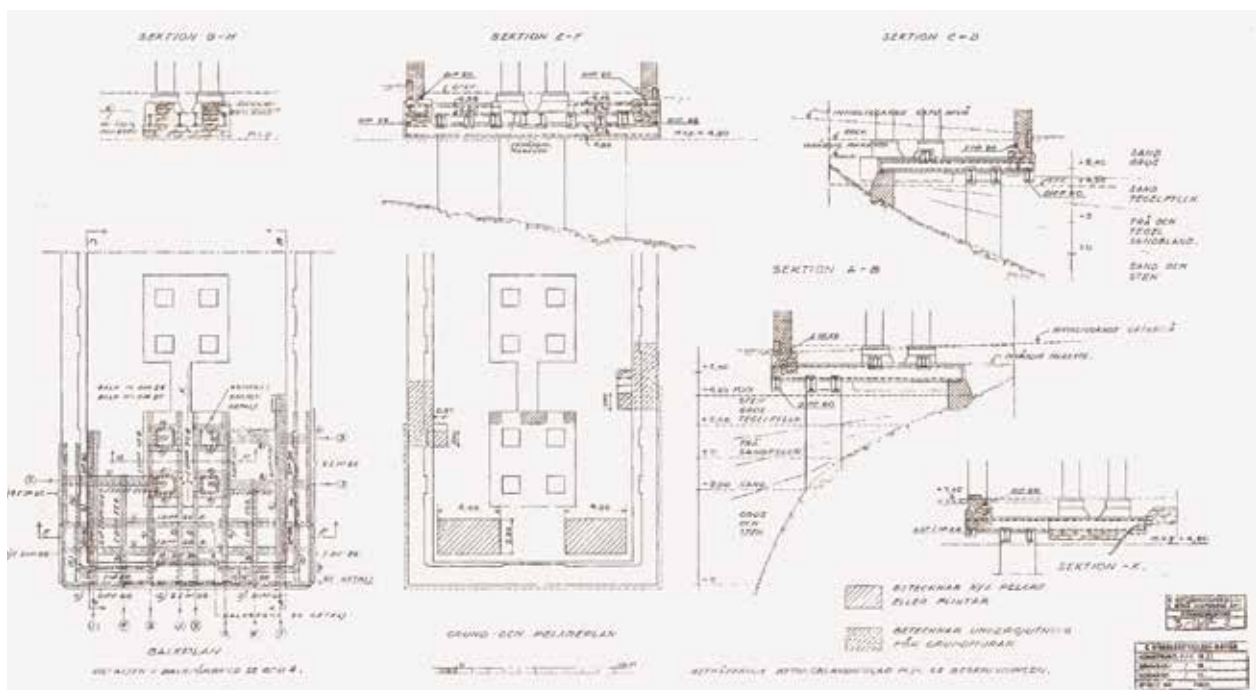
*Ingenjören Nils Theodor Royen monterade ett antal dubbar i stensockeln runt den sättningsskadade västra delen av Kammarrättens hus 1927 för regelbundna avvägningar och en dubb från 1927 i avväggningspunkt nummer 3 (till vänster). Foto Alexandru Baboș, 2013.*

*Planskiss över plan 1 med placering av dubbar från 1932 (nedan). Grafisk redovisning av sättningsmätningar vid avvägningpunkterna mellan 1927–1942 (nederst). Ur RA/KBS/13 I-byrån/FLA och 31 Marksektionen/FILA:70.*

cisionsavvägningar för ett antal år framöver i syfte att förstå husets pågående rörelse.<sup>184</sup>

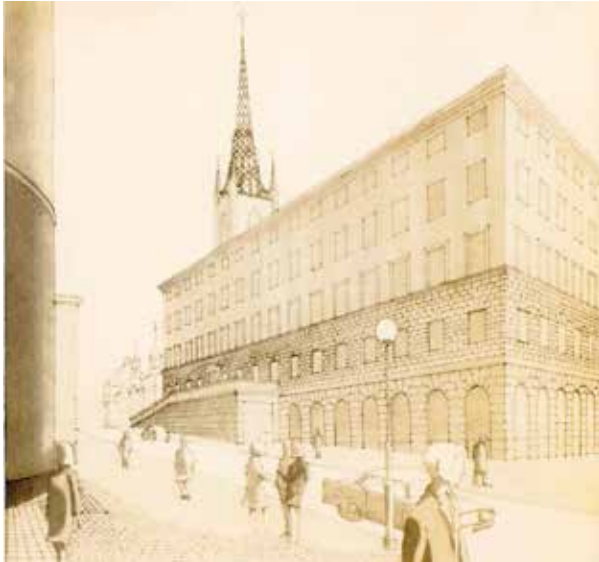
*Förslagsskiss över ombyggnad av Kammarrättens hus. I bilden redovisas föreslagen rusticering av sockelvåningar och terrass vid återskapade norra ingången. Ur Idéplan för Riddarholmen 1968.*

210. Idéplan 1968, 95; Rusticeringen var i Bloms ritningar bara ett förslag som aldrig kom till verklighet.
211. Modéer & Häthén 1995, 207-212; Vårdprogram 1995, 10.

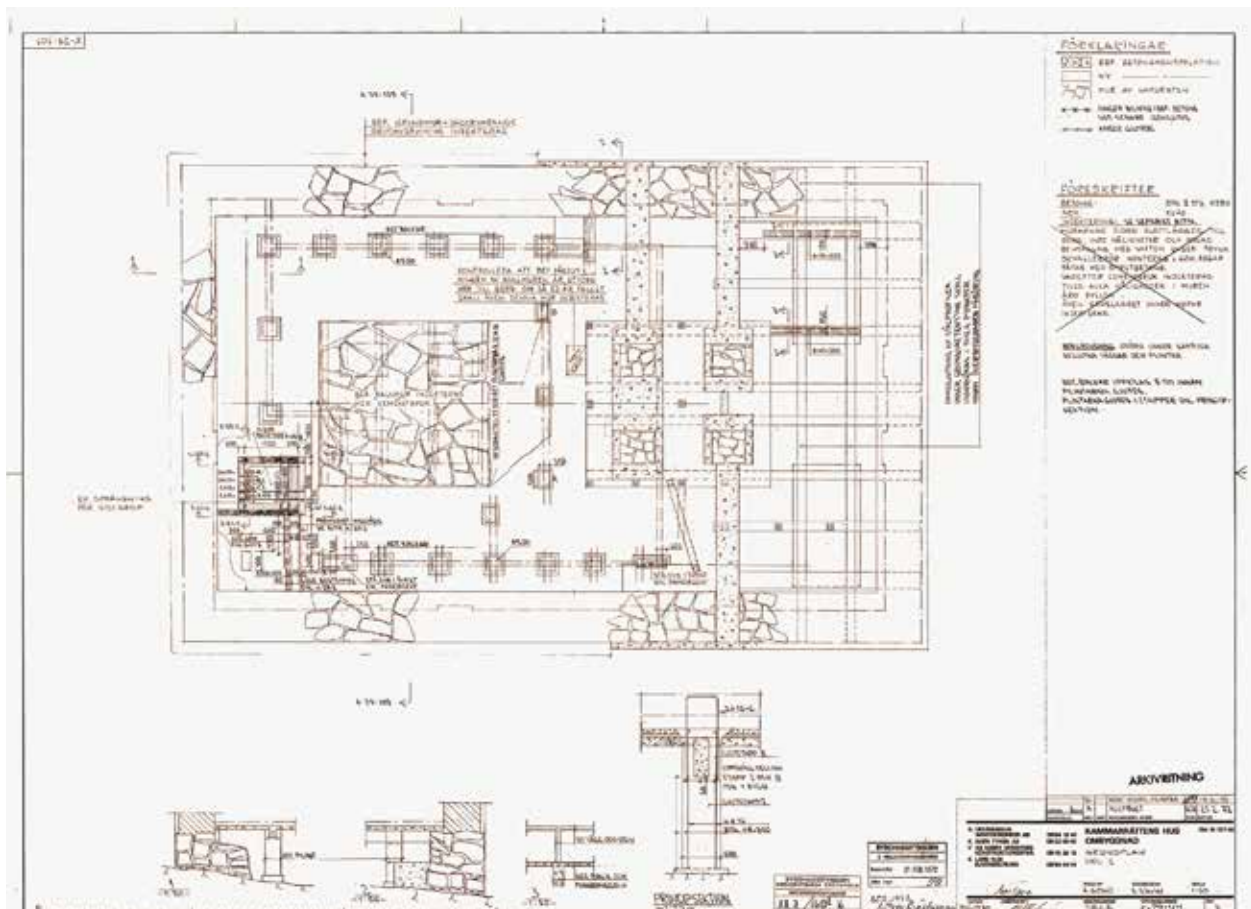
K-ritning till ytterligare grundförstärkning, 1970. SFV:s ritningsarkiv.

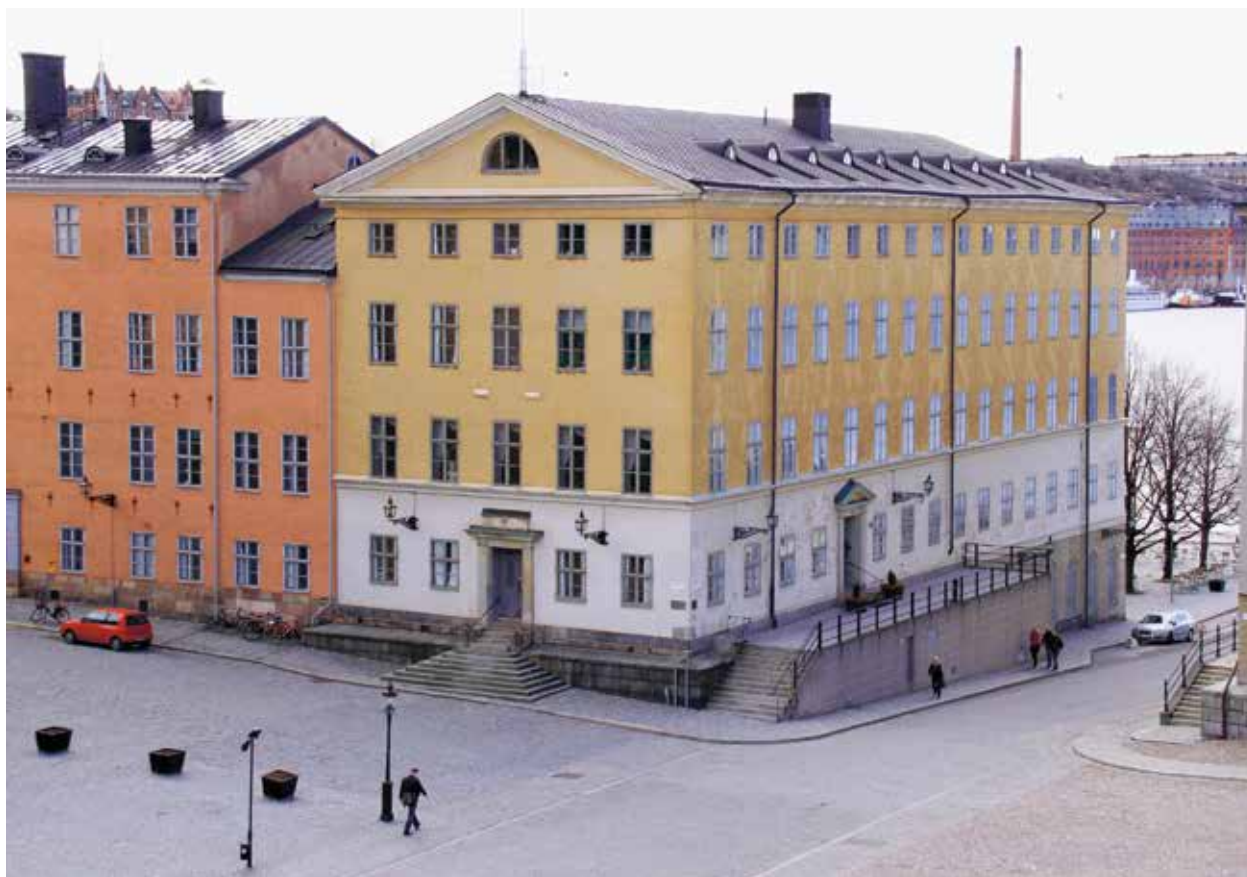
*Fasadernas färgsättning från 1974 med vitt på övre sockelvåningen. Foto: Alexandru Baboș 2006.*

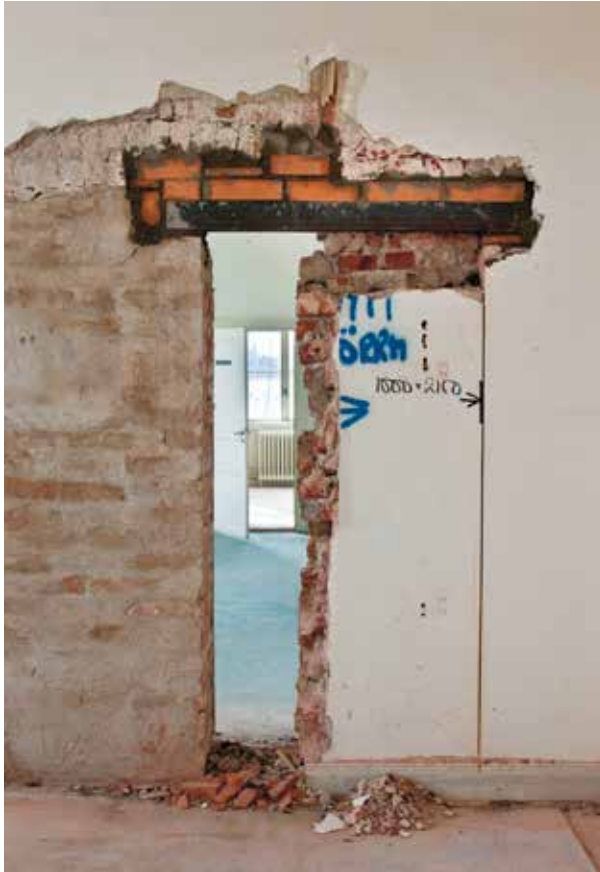
*Ny öppning mellan stora rum i plan 4, mot söder, under ombyggnaden för Högsta förvaltningsdomstolen.  
Foto: Alexandru Baboș, 2010.*

Ett viktigt arkitektoniskt ställningstagande blev indelningen av stora rum till mindre kontorsrum, vilket motsvarade hyresgästens krav på enskilda ostörda arbetsplatser. Arkitekten Johan Ahnborg gick ifrån 1970-talets delning med mellanväg och triangelformat förrum till inre sidokorridor och glasade partier mot kontoren som skulle behålla helhetsintrycket. Det senare förstärktes genom färgsättningen där nya väggar, glaspartier m.m. målades i en avvikande kulör.

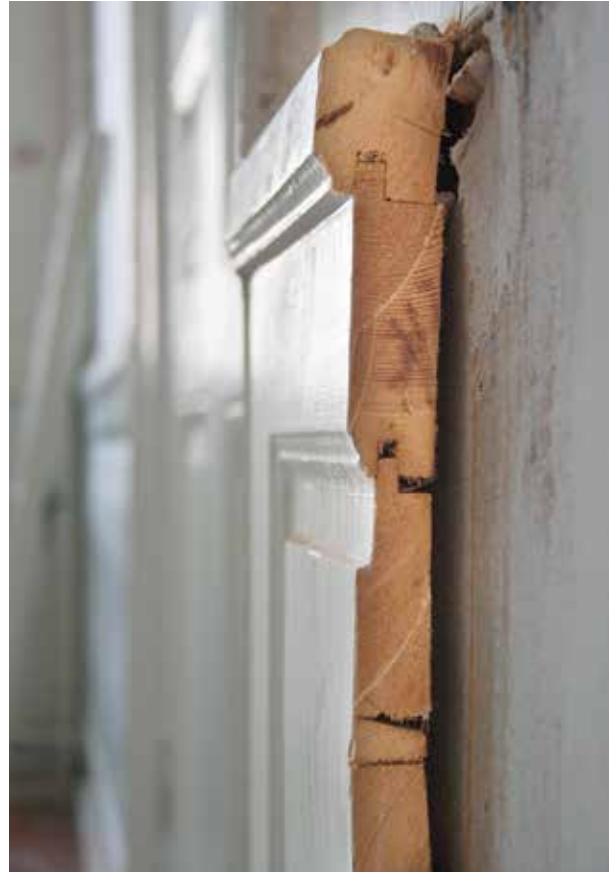
*Skärnitt genom ursprunglig bröstpanel vid öppning av ny dörr mellan stora rum. Foto: Alexandru Baboș, 2010.*
