RÅD OCH ERFARENHETER

# BRANDSÄKERHET I KULTURHISTORISKA BYGGNADER

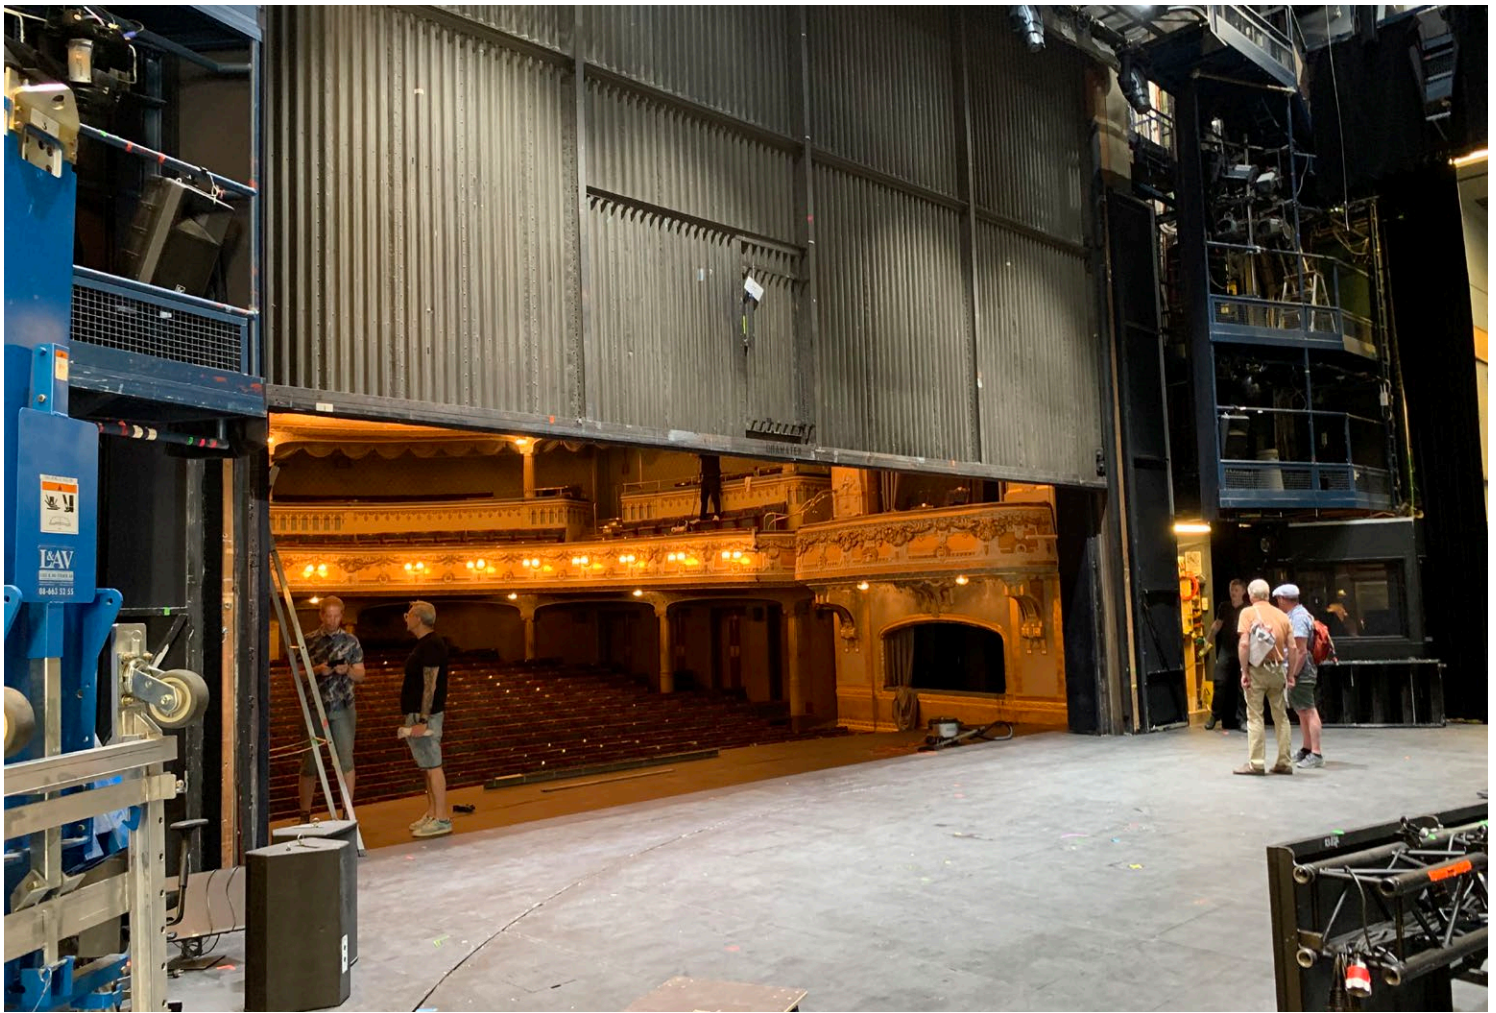
Historiska brandskyddsåtgärder har inte bara ett kulturhistoriskt värde utan kan fortsatt vara fullt fungerande. Järnridån på Dramaten som installerades 1908 fungerar fortfarande och arbete pågår med att förbättra dess brandavskiljande funktion och driftsäkerhet.

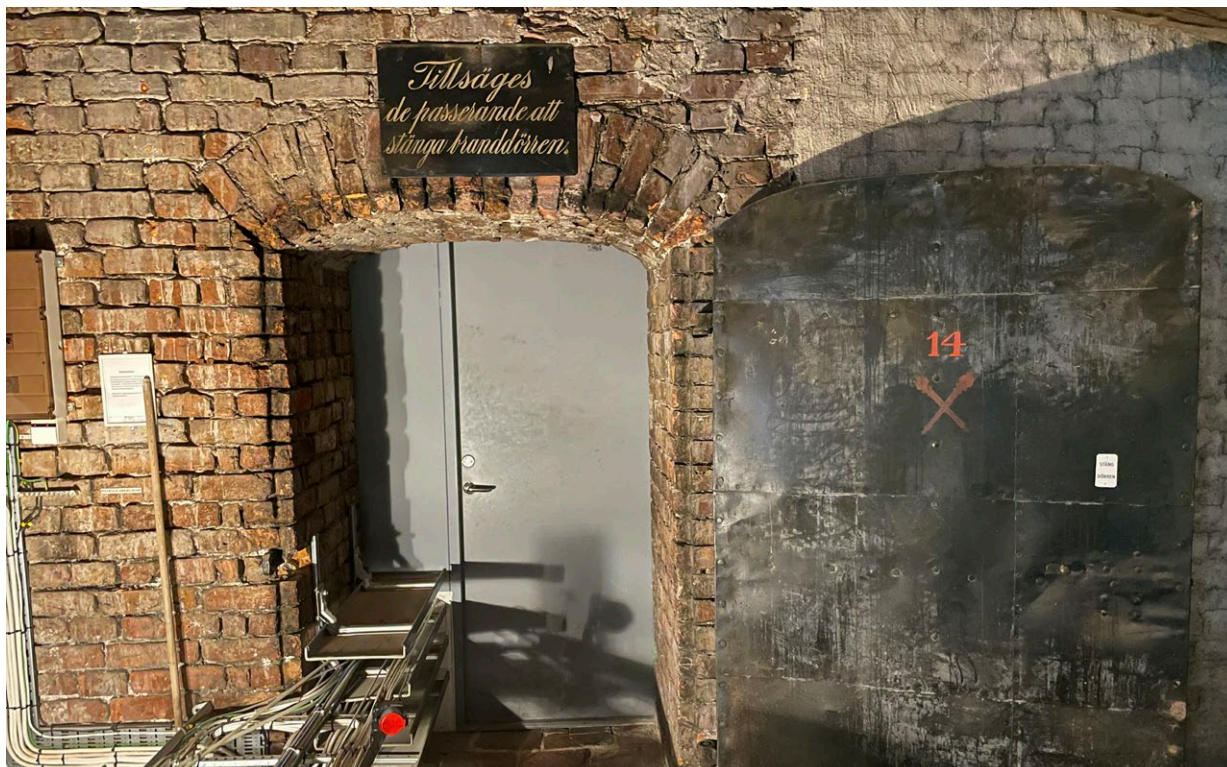
På Stockholms slotts vindsutrymme har moderna branddörrar installerats i de befintliga brandmurarna. De ursprungliga historiska plåtdörrarna har bevarats och står permanent uppställda. De nya branddörrarna och tillhörande kabelstegar är medvetet utformade för att tydligt framstå som moderna tillägg i miljön. Branddörrarnas karmar har monterats utanpå murverket, vilket både skyddar stommen och tydliggör skillnaden mellan historiska och nutida element. Observera även skylten med texten "Tillsägelse till de passerande att stänga branddörren".

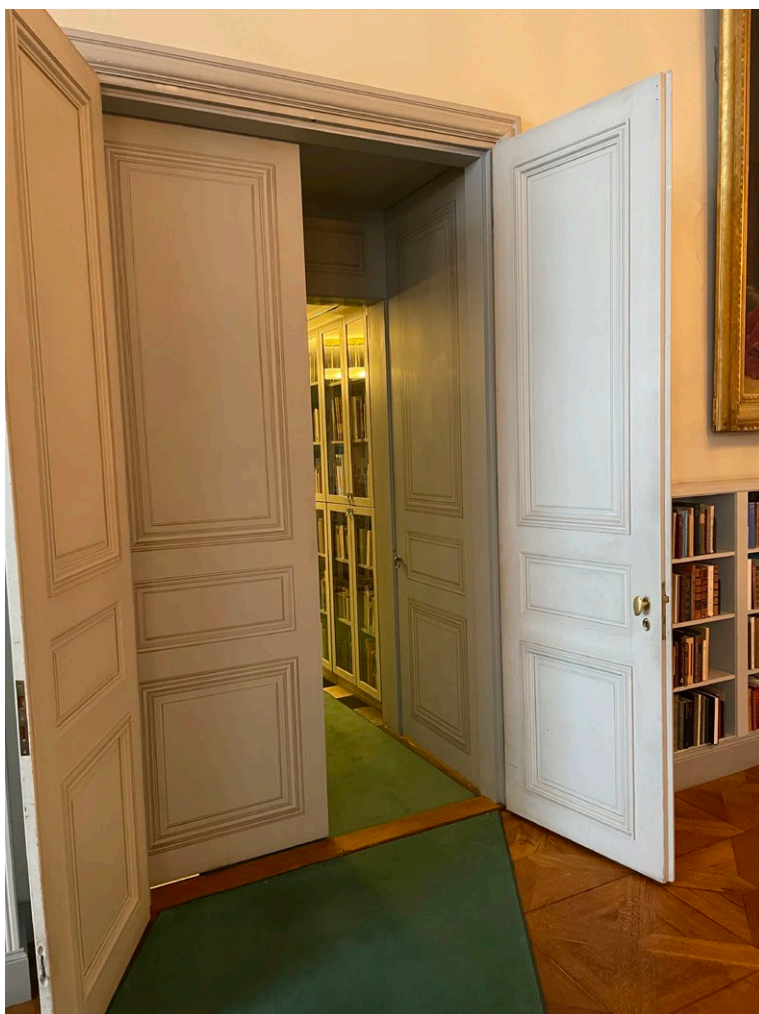
En ny branddörr installerades på Stockholms slott 2010, och den har placerats så att den döljs i dörrsmygen. För att den uppställda branddörren skulle få plats gjordes dörröppningen medvetet smalare. Dörren är byggd med en inre ram av trä som är 24 millimeter tjock, med 12 millimeter HDF-skivor på båda sidor. Mellan HDF-skivorna har man fyllt med mineralull. Först har dörren målats med brandskyddsfärg och sedan täckts med linoljefärg. För att dörren ska se ut som en traditionell fyllningsdörr har man målat dörrspeglar i en teknik som kallas Trompe l'oeil (en målningsteknik som skapar en optisk illusion). Dörren bedöms uppfylla EI 60. Pardörrar där dörrbladen inte överlappar varandra (dörrblad utan fals) kräver tätning av glipan mellan dörrbladen. Bakom dörren är en brandlarmstyrd dörrstängare av glidskenetyp monterad. Konstruktionen är gjord av Jakob Strömholm från HOS Arkitekter AB.

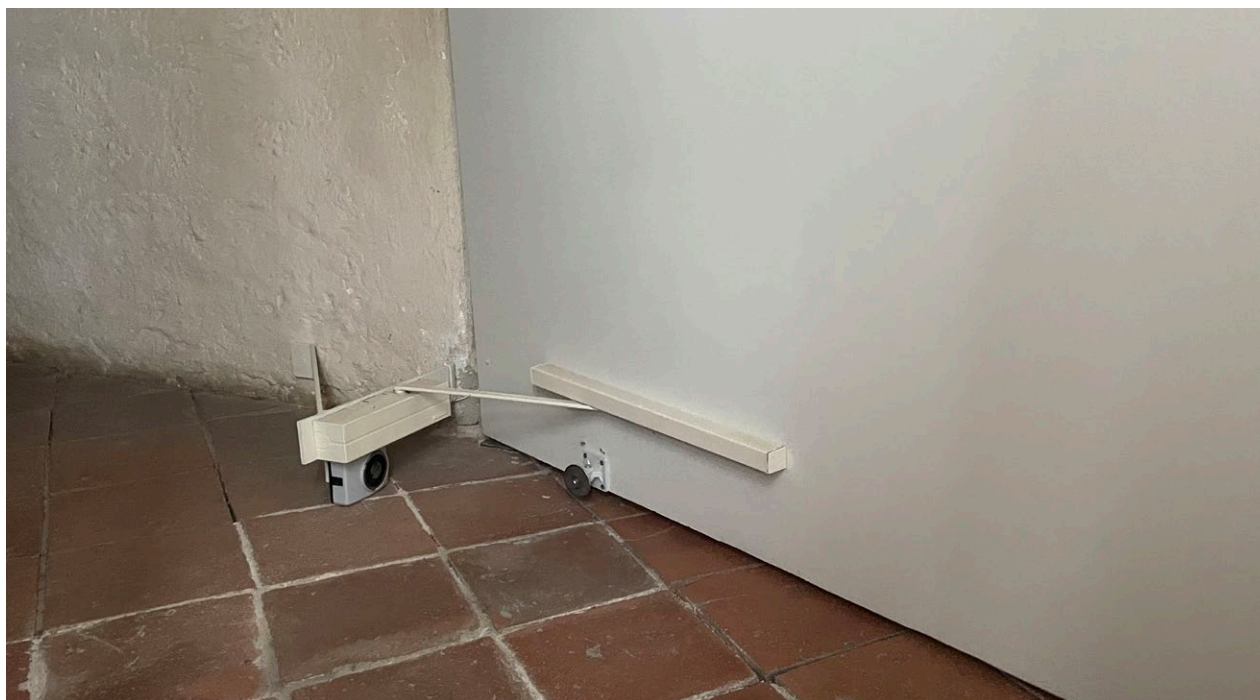
På Gripsholms slott har man hittat ett diskret sätt att montera dörrstängaren. Glidskenan har placerats i dörrens nederkant så att den inte syns lika mycket. Själva dörrstängarens kropp sitter fast på ett metallfäste som är monterat i väggen. Konstruktion av Jakob Strömholm, HOS Arkitekter AB.

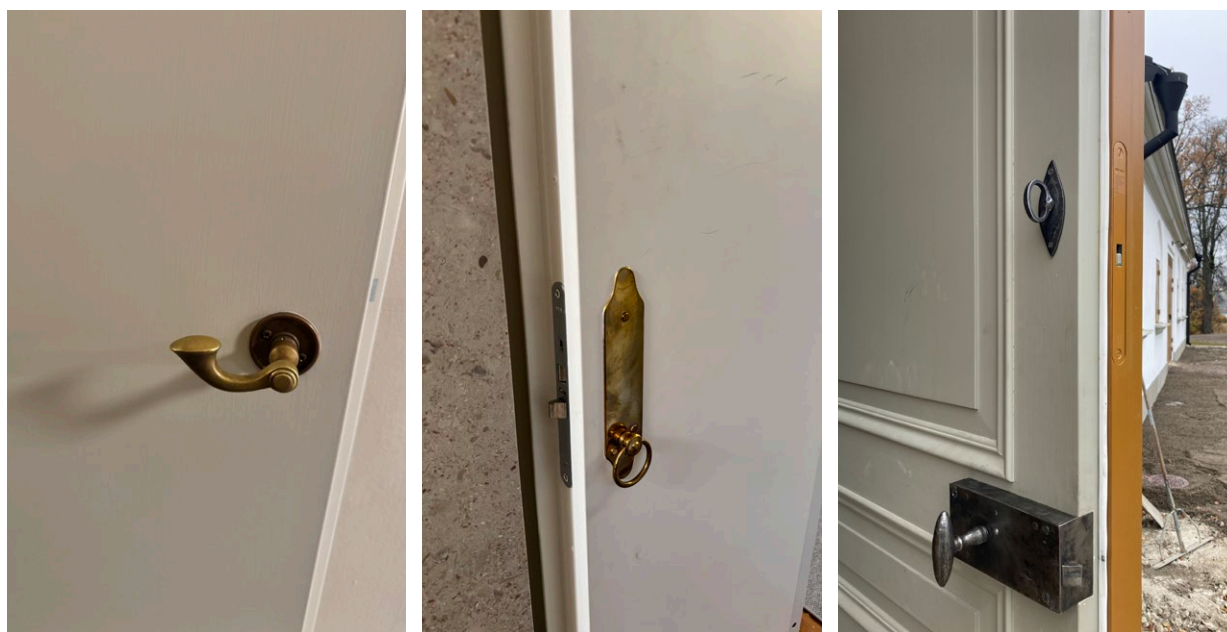
Det finns mängder med olika historiska beslag. Vissa är enkla identifiera, förstå och manövrera. Andra kan vara svårare att manövrera och mer likställas med vred. Bilder från vänster visar posthornstrycke, ringhandtag och kammarlås.

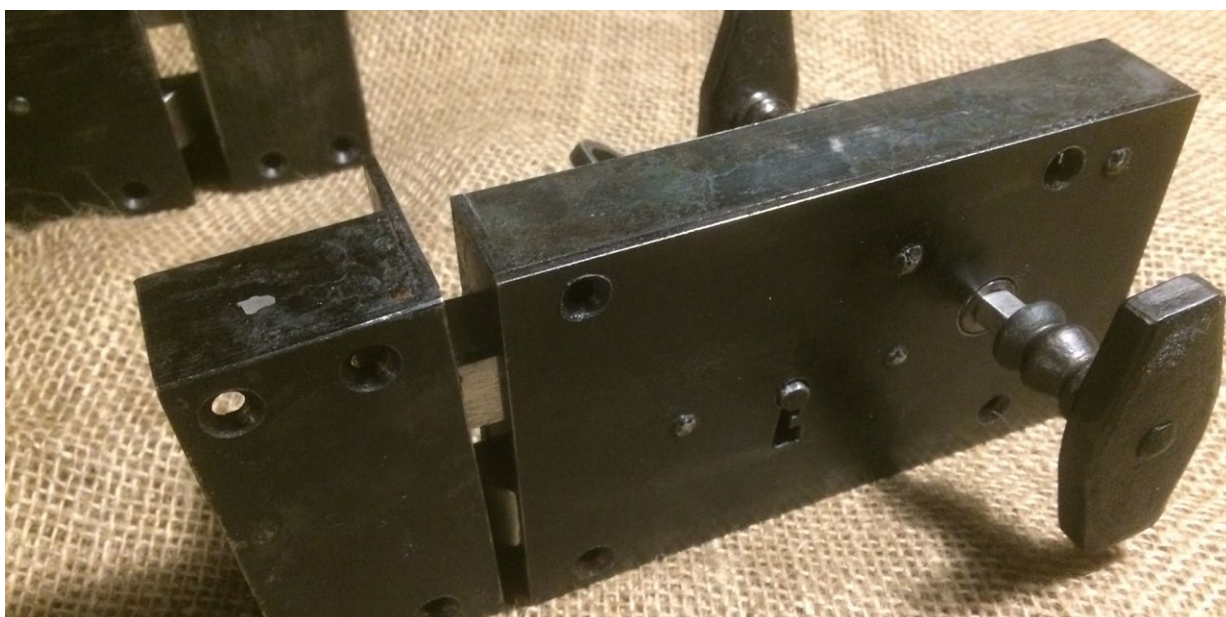
På Stenbockska palatset på Riddarholmen har nya kammarlås med en särskild teknisk lösning installerats i en brandcellsgräns. De traditionella kammarlåsen kräver normalt att handtaget vrids för att stänga dörren, men genom en konstruktion med dubbla fjädrar kan fallkolven här gå i lås automatiskt. Samtidigt har låsens yttre utformning ett tidsenligt utseende.

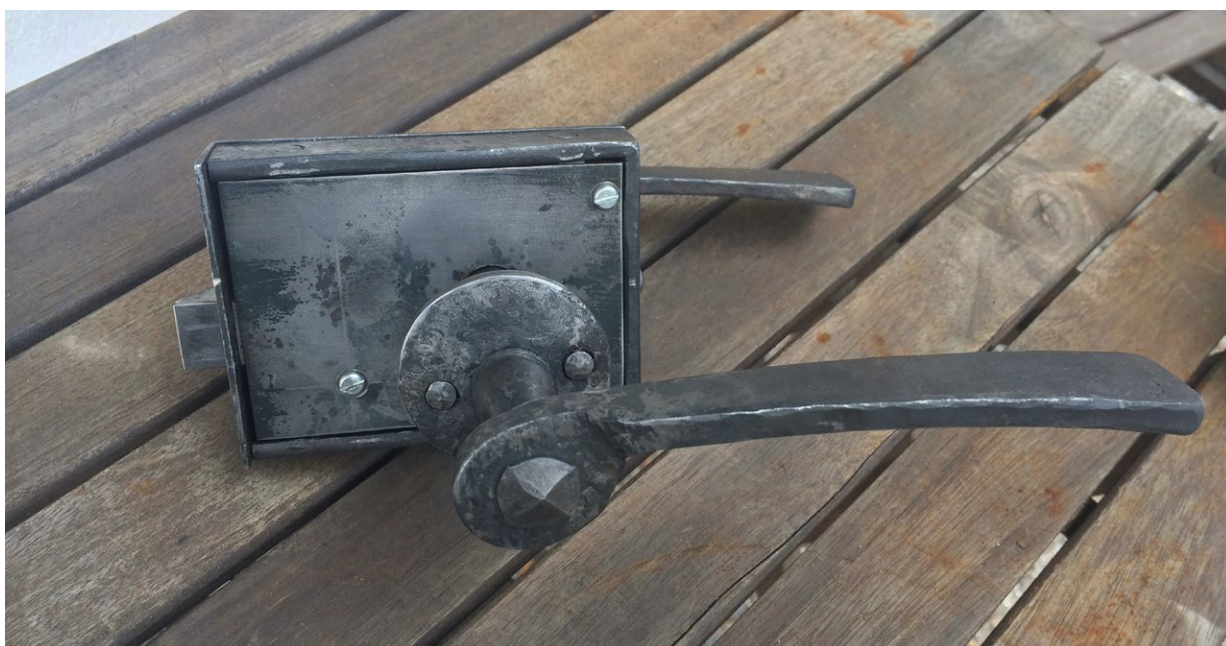
På Gunnebo slott behövde slottscaféet ett nytt kammarlås som skulle vara lättmanövrerat från insidan. Efter samråd med arkitekt valdes en lösning med dubbla fjädrar i låset. Denna tekniska lösning möjliggör ett stadigt dörrtrycke samtidigt som dörren enkelt går i lås.

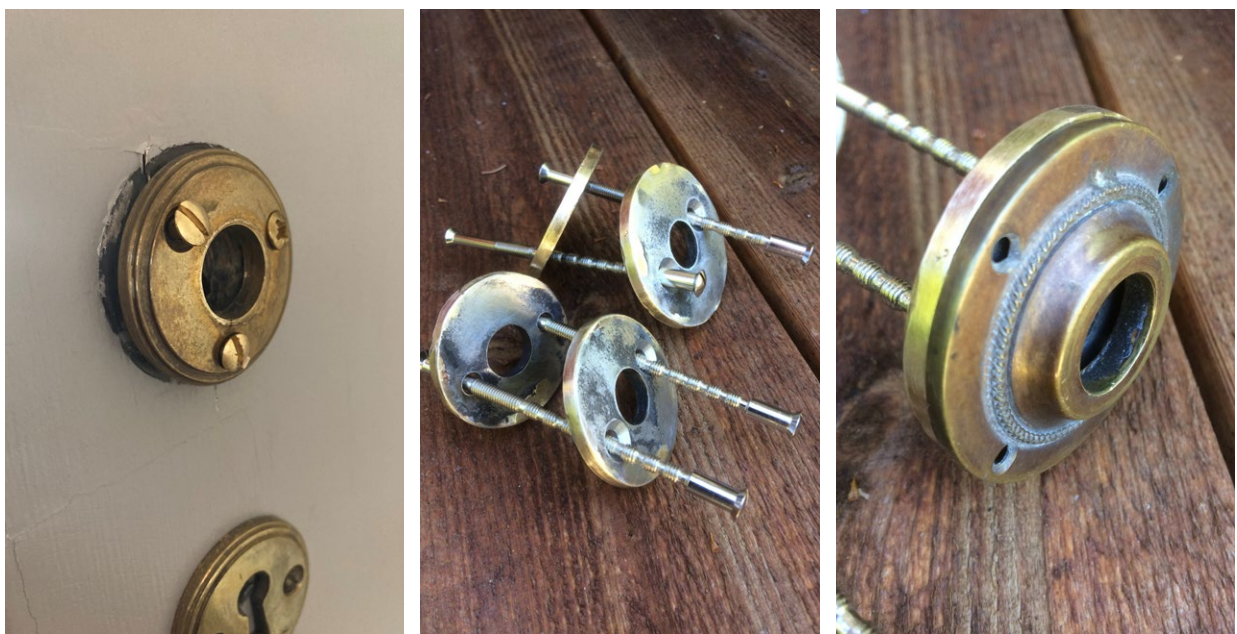
I äldre byggnader är en vanlig utmaning att rosetterna till dörrtrycken är monterade med träskruv. När dörrar förses med dörrstängare eller blir trögare att öppna slits skruvhålen i träet snabbt ut. Att sätta i större skruvar ger bara en tillfällig förbättring eftersom det finns begränsat med trä att fästa i. För utrymningsdörrar är det särskilt viktigt att dörrhandtagen sitter ordentligt fast. När det gäller modernare instickslås som är förberedda för genomgående tryckesskruvar har en effektiv lösning utvecklats: en specialtillverkad montageplatta i stål där rosetten kan fästas med maskinskruv. Detta möjliggör att de ursprungliga vackra trycken kan bevaras samtidigt som monteringen blir stabil. För äldre lås finns en alternativ metod där man monterar genomgående skruv fram till låshuset och där fäster med islagsmuttrar, en teknik som bland annat har använts på flera dörrar i Bondeska palatset i Stockholm.

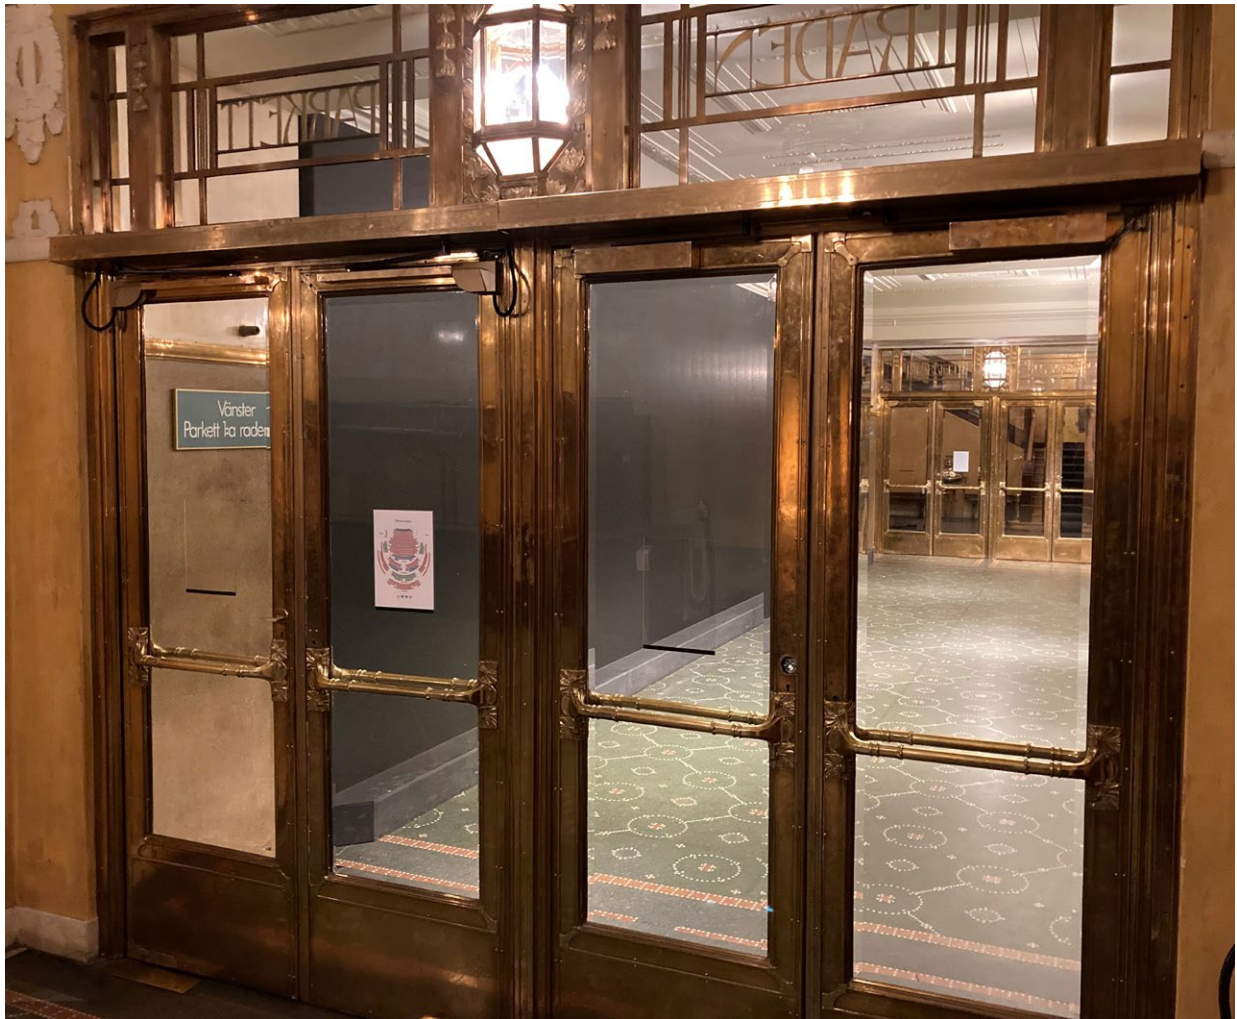
Vid Dramaten i Stockholm har man genomfört en varsam anpassning av moderna säkerhetsinstallationer för att bevara byggnadens historiska karaktär. Ett dörrparti har försetts med dubbla dörrautomatiker, medan det andra har utrustats med branddörrstängare med magneter. För att minimera det moderna intrycket har man dolt de tekniska installationerna genom att montera heltäckande kåpor över såväl dörrstängarhus som armsystem. Detta eliminerar den visuella påverkan av aluminiumdelar, kabelkanaler och synliga kablar. Lösningen uppfyller både kraven på utrymningsväg och brandgräns samtidigt som den respekterar byggnadens arkitektoniska värden.

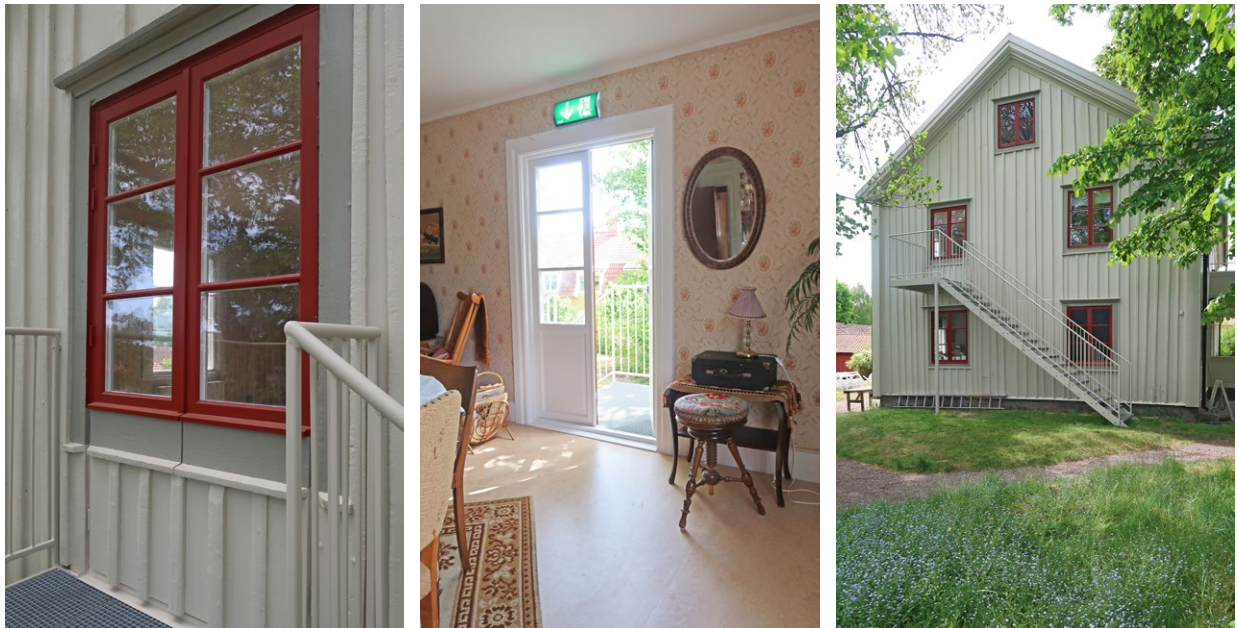
På byggnadsminnet Olssonska gården i Kalmar installerades 2018 en utvändig utrymningstrappa från andra våningen för att möjliggöra konferenser. Tidigare begränsades användningen av våningsplanet kraftigt då det bara fanns en utrymningsväg - maximalt 15 personer fick vistas där om brandvakt användes. Ett igensatt fönster från 1850-talet demonterades och öppningen förstörades ner till golvnivå för att ge plats åt en ny fönsterdörr. Dörren utformades för att exteriört efterlikna ett fönster, med panelklädd nederdel och återanvända locklistor. Alla ytor målades i samma kulörer som omkringliggande byggnadsdelar. Det ursprungliga fönstret har bevarats och förvaras på vinden. Trappan utfördes i stål för att minimera konstruktionens dimensioner och anpassades stilmässigt till den nya rampen vid huvudentrén. Alla metallytor förutom gallerdurken målades med linoljefärg i samma kulör som fasaden. Konstruktion av Staffan Strindberg.

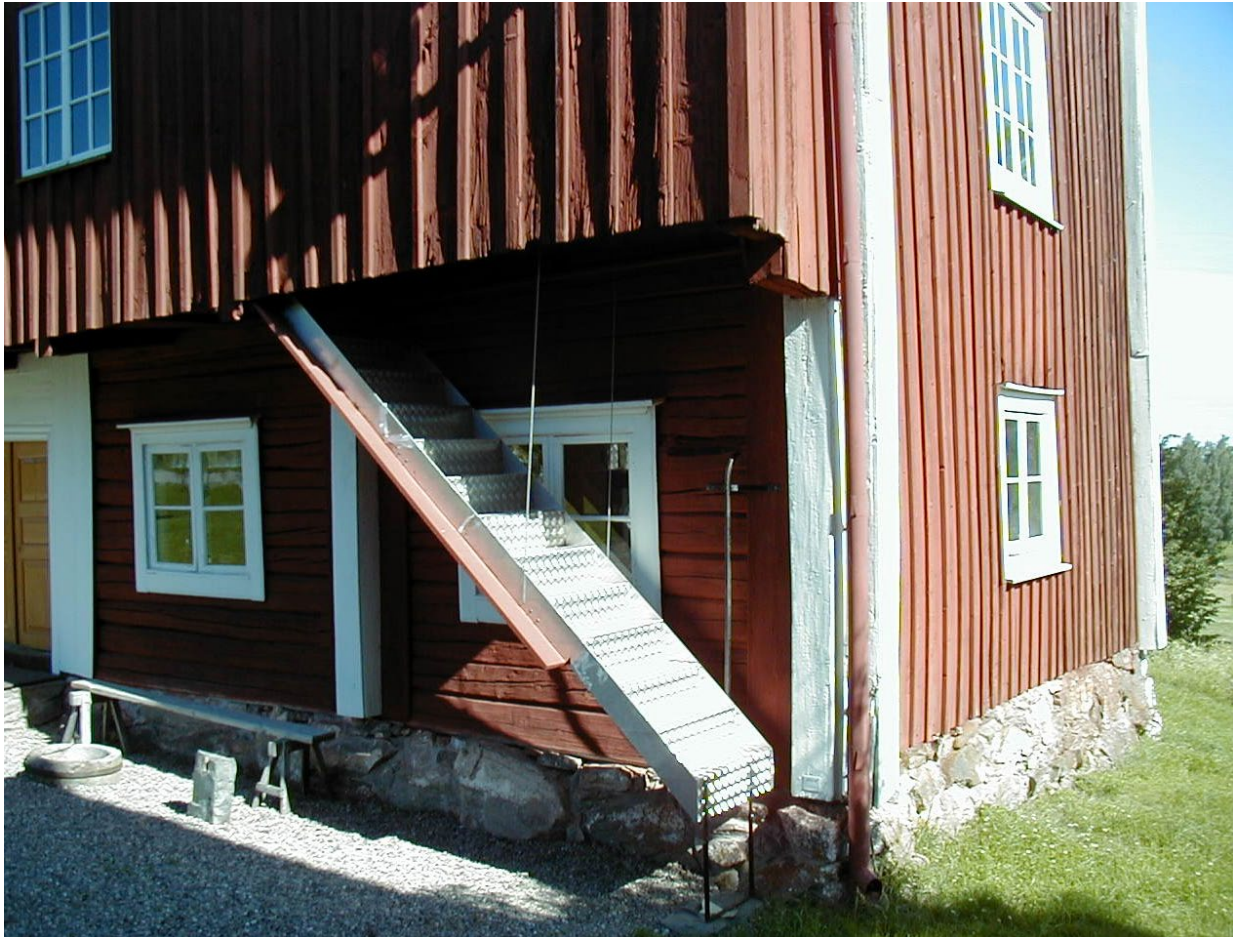
I mangårdsbyggnaden på Siggebohyttans bergsmansgård från 1790-talet har man skapat en kreativ lösning för utrymningssäkerhet. Längs hela övre våningens södra sida mot gården finns en loftgång. För att kunna ta sig ut säkert från övervåningen, som används för visningar, har man installerat en nedfällbar utrymningstrappa. För att använda trappan måste man göra flera saker i rätt ordning - först dra i ett snöre, sedan släppa en spärr och till sist kliva på trappan så att den fälls ut. Eftersom detta system är mer invecklat än vanliga utrymningsvägar måste det finnas väldigt tydliga instruktioner för dem som ska använda det. Det kan också behövas utbildad personal som kan hjälpa till med att få ut trappan. När man har sådana här tekniskt avancerade lösningar behöver man ofta kontrollera att allt fungerar och göra underhåll oftare än vanligt. Lösningen har utvecklats av Elinor och Anders Magnerus.

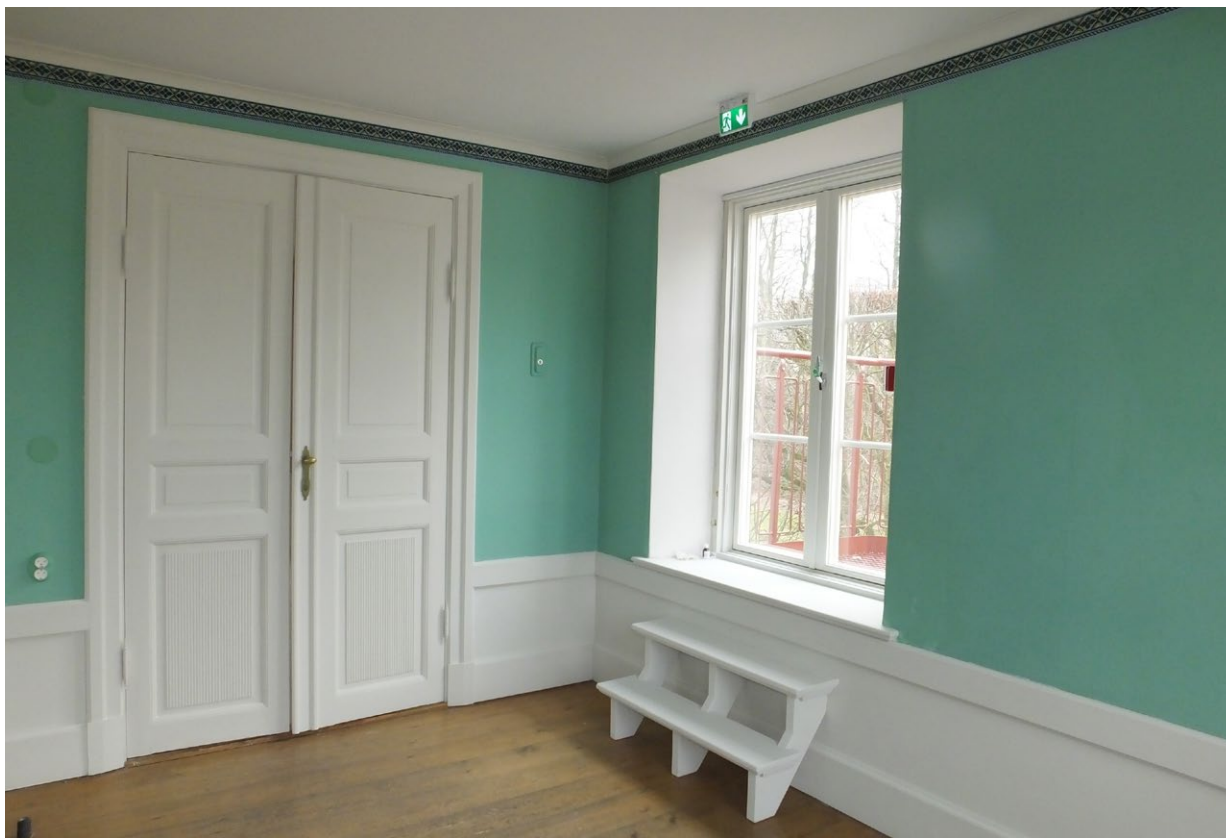
Fredriksdals herrgård i Helsingborg är en byggnad som klassificeras som särskilt värdefull enligt Plan- och bygglagen. Under 2019 genomfördes en ombyggnation av ett fönster på byggnadens övre plan för att anpassa öppningen till en fungerande utrymningsväg. Fönsterbågarna öppnas utåt med ett nödutrymningsbeslag, och mittposten följer med ena bågen vid öppning. En enkel trätrappa har installerats framför fönsteröppningen för att underlätta passage.

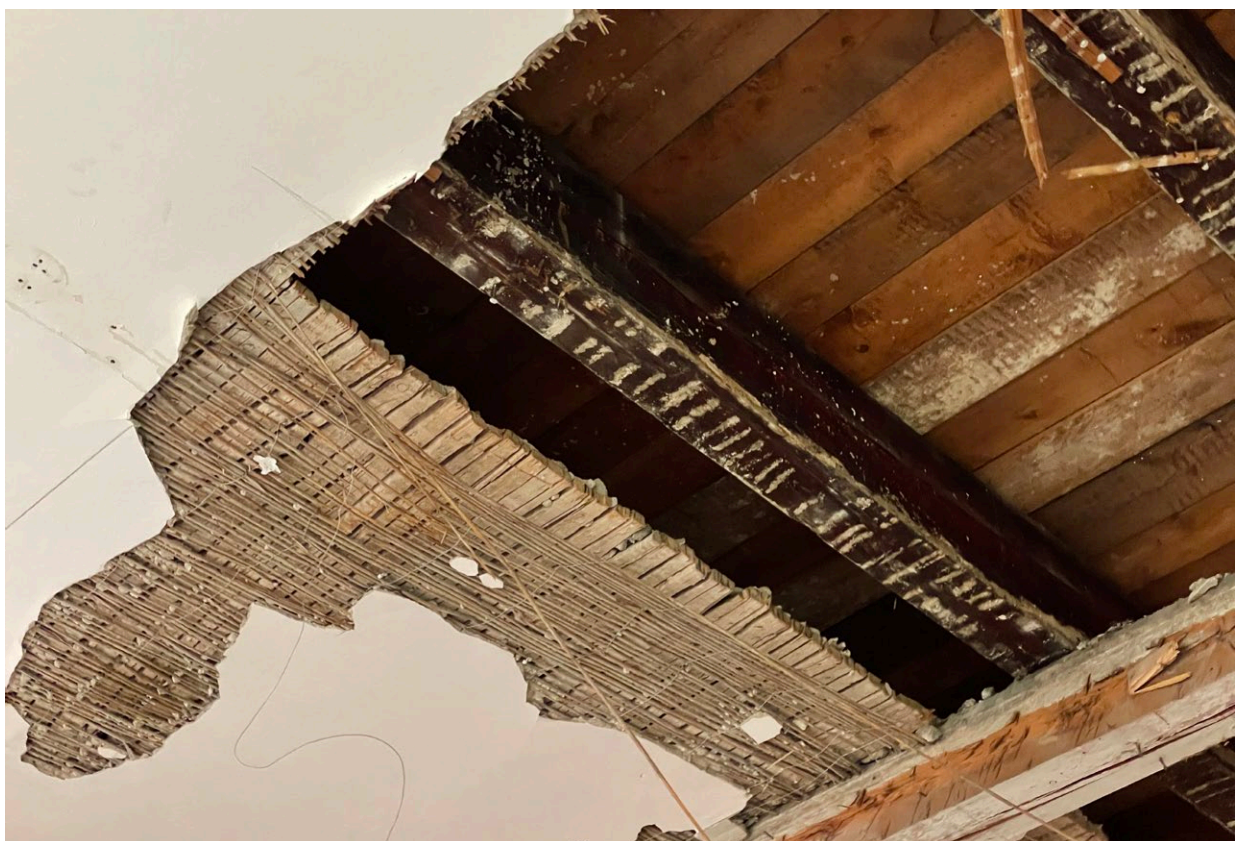
Vid ombyggnaden av Kungshuset i Lund upptäcktes att bjälklagen var ihåliga. Konstruktionen medför att brand som brutit sig genom puts och träpanel kan använda bjälklagets hålrum som spridningsväg och därmed kringgå de brandcellsskiljande väggarna. För att begränsa brandspridningen drevades stenull ovanför brandcellsgränser. Stenullen var minst 30 centimeter bred och packades så hårt att den låg fast. Kablar och installationer i bjälklagets hålrum brandtätades.

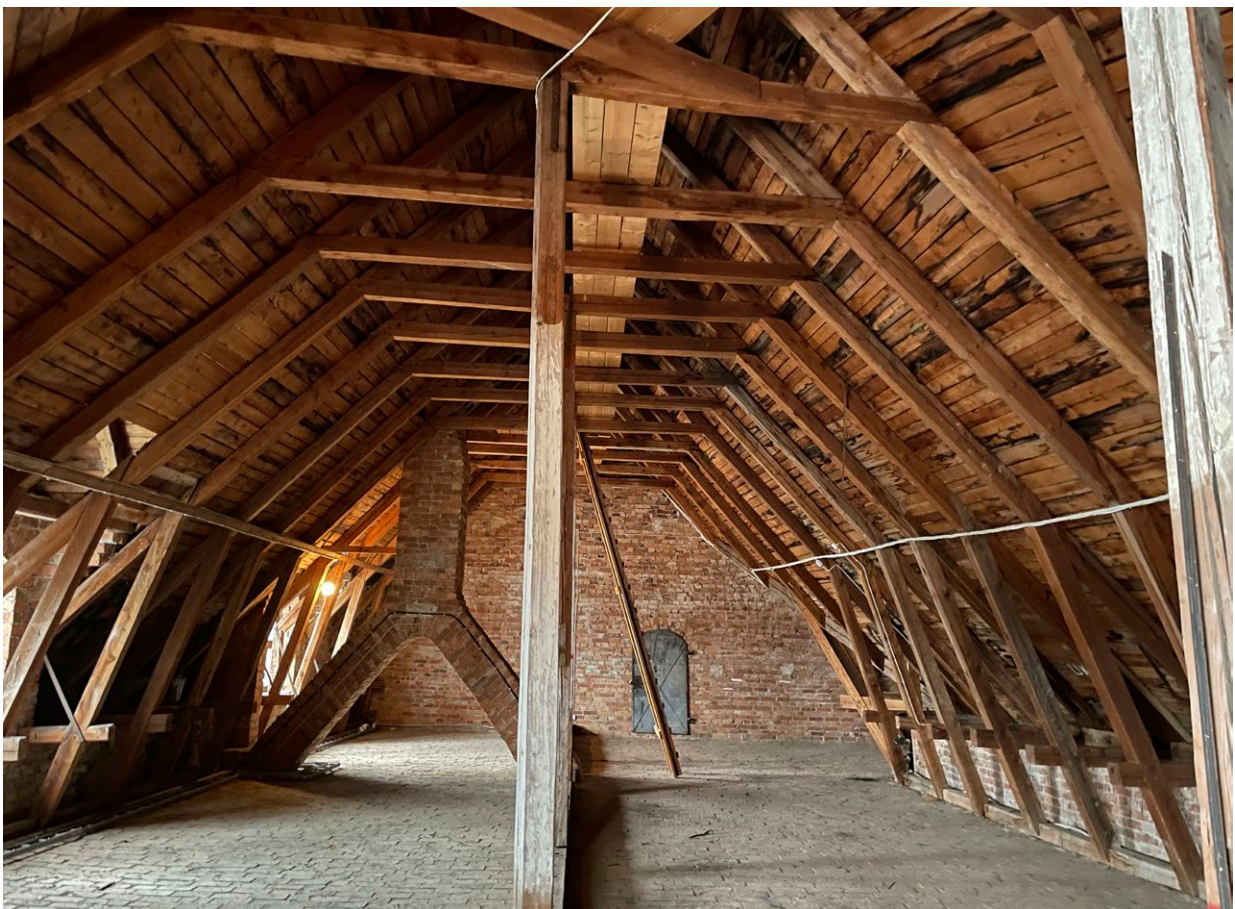
Brandbotten på Gripsholms Slottsvind. För att minska risken för brand så bör inget lättantändligt förvaras på vind. Då minskar risken att gnistor eller eldflakor som letar sig in utifrån får fäste, vilket sedan kan sprida sig till träkonstruktioner.

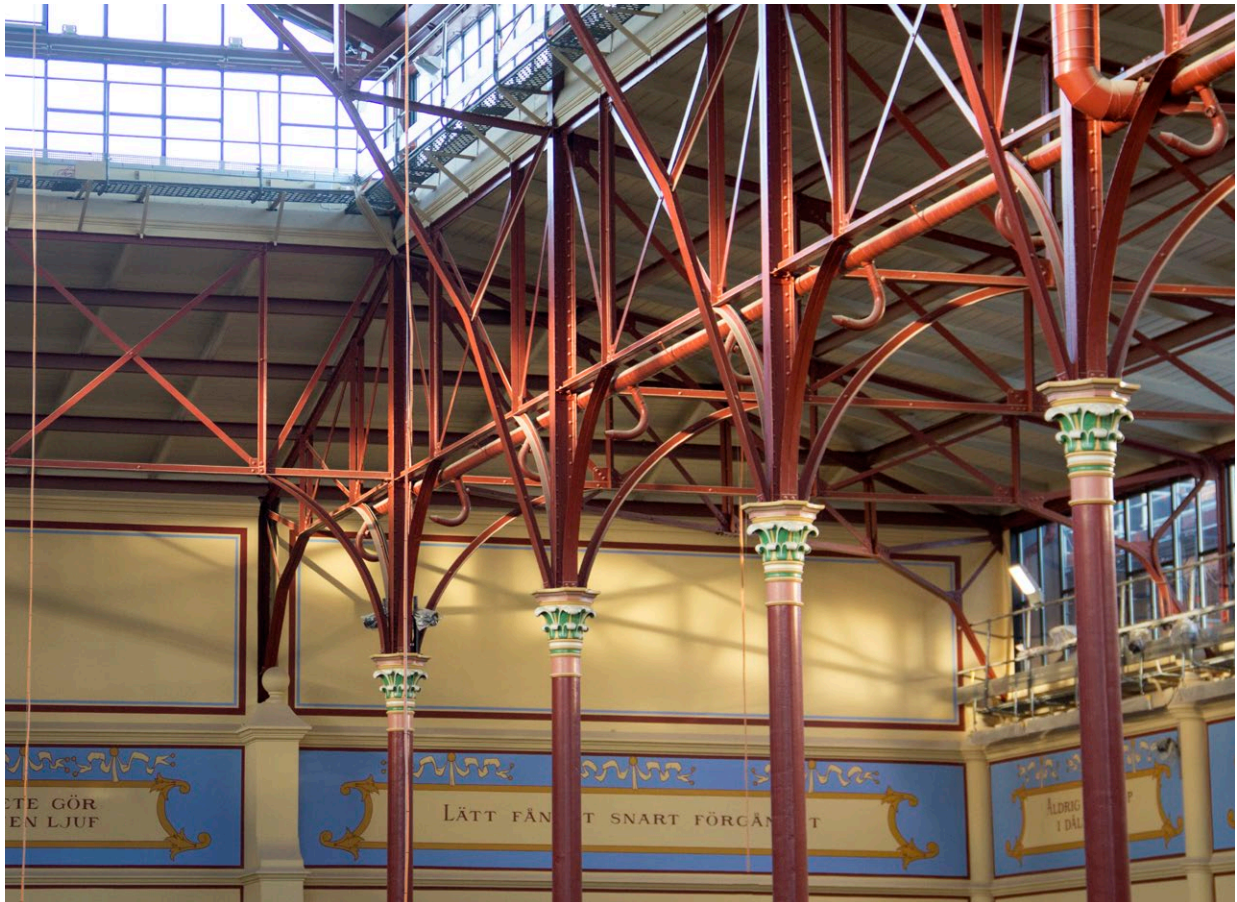
Gjutjärnsstommen på Östermalms saluhall är en av Stockholms äldsta och bäst bevarade. Saluhallen har tämligen låg brandbelastning samtidigt som dess volym är stor. En analytisk dimensionering bedömde att temperaturen från en 10 MW brand skulle vara mindre än stålets kritiska temperatur och fackverket behövde därför inte brandskyddsmålas. Pelarna som kunde utsättas för direkt flampåverkan behövde brandskyddsmålas för R 60 till 5,8 m från golvnivån.

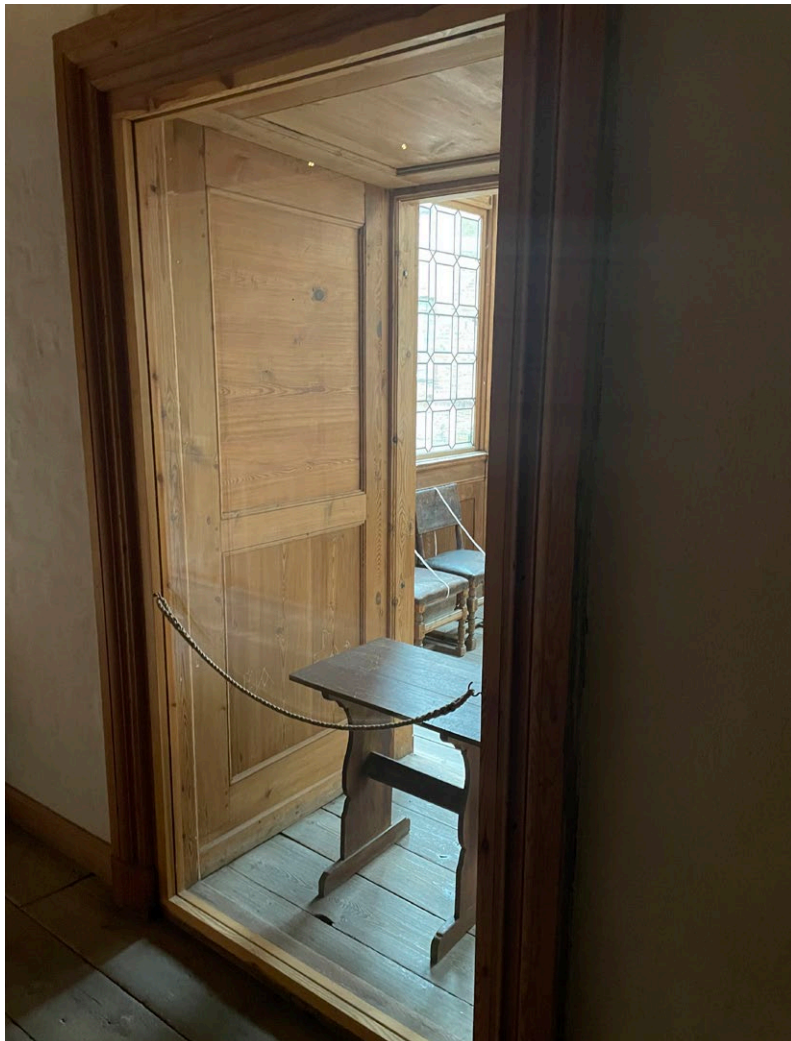
Dörröppning på Gripsholms Slott kompletterades med brandglas EW60 som är fäst i dolda L-formade stålskenor under täcklistor i kärnfuru. Täcklisterna är ytbehandlade likt intilliggande karm. Ambitionen var att brandglaset skulle infogas i harmoni med det historiska snickeriet och inte ska störa miljön. Konstruktion av Jakob Strömholm, HOS Arkitekter AB.

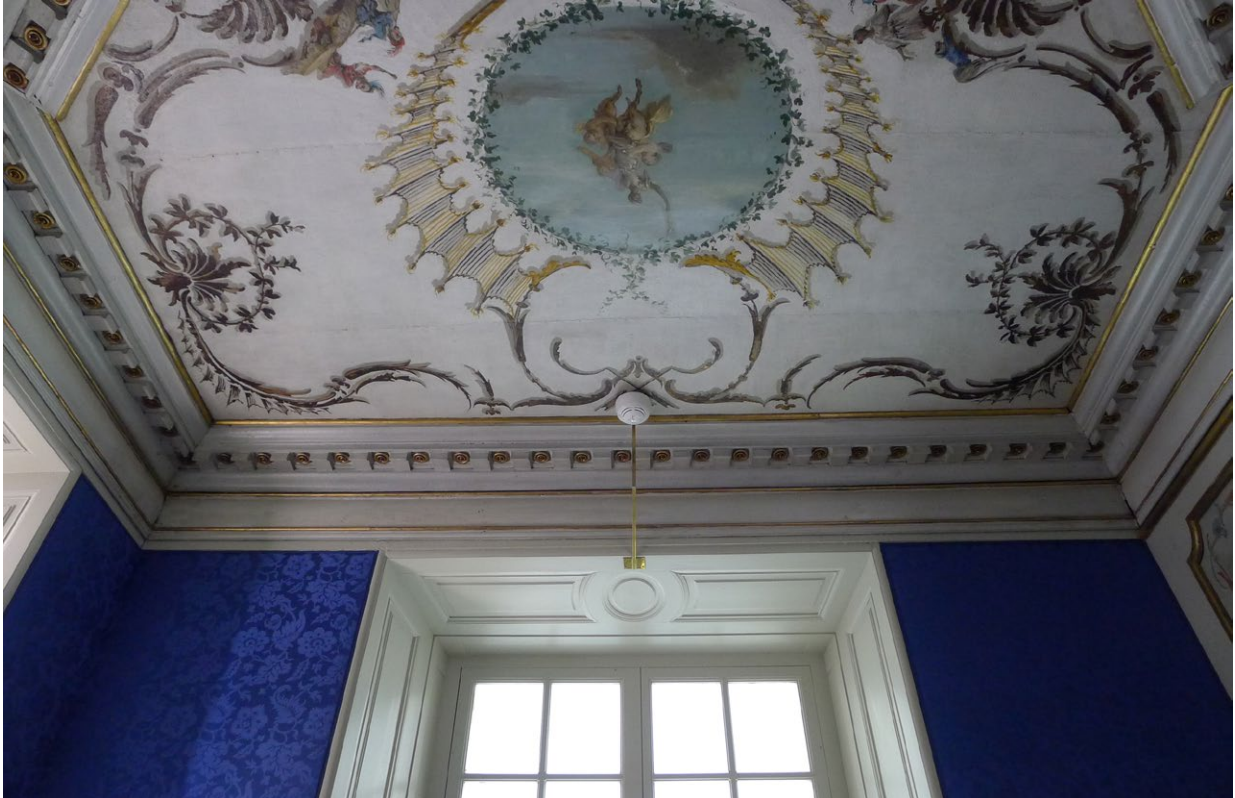
Rökdetektor i Stenbockska palatset på Riddarholmen är monterad på en egen arm för att undvika att göra åverkan på ett skyddsvärt innertak. Rökdetektorn är även trådlös för att slippa kabeldragning. Lösning av Johan Anhborg, Ahrbom & Partner.

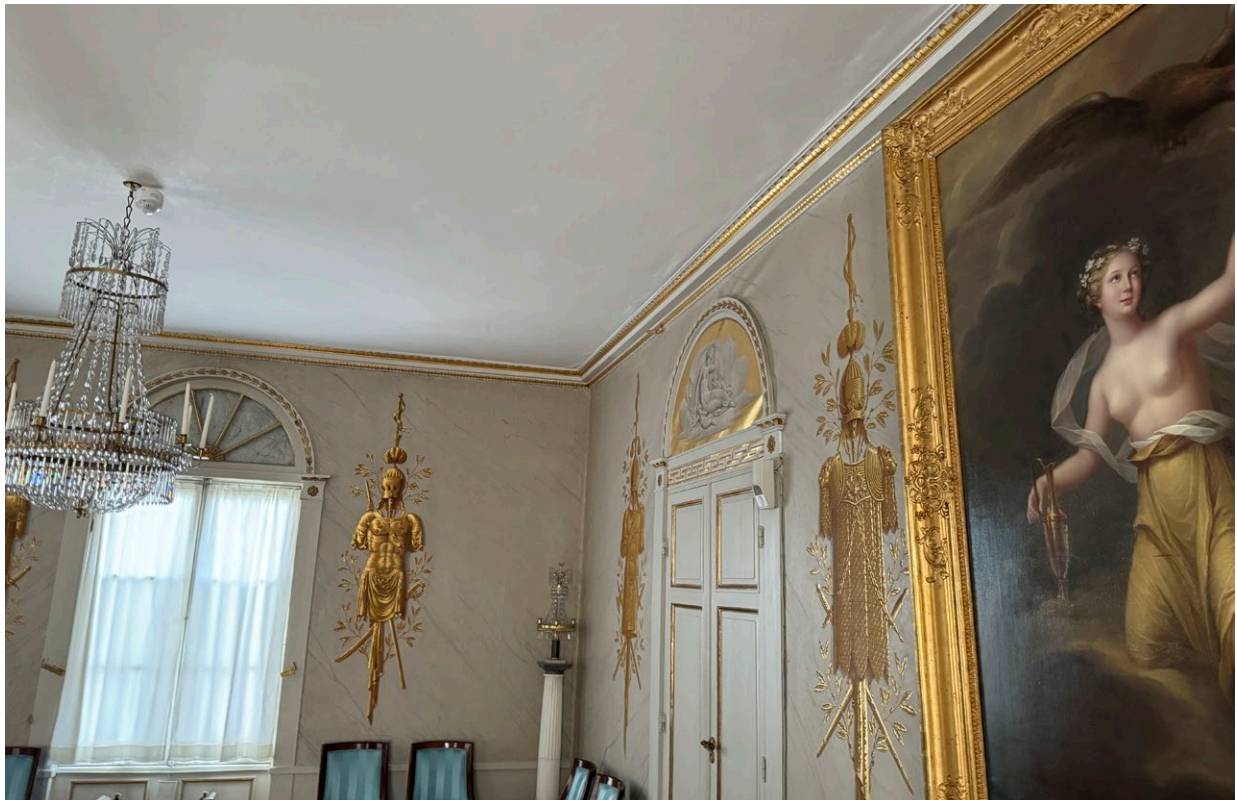
På Rosendals slott används trådlösa rökdetektorer i känsliga utrymmen. På bilden syns en trådlös rökdetektor placerad i samma upphängning som ljuskronan.

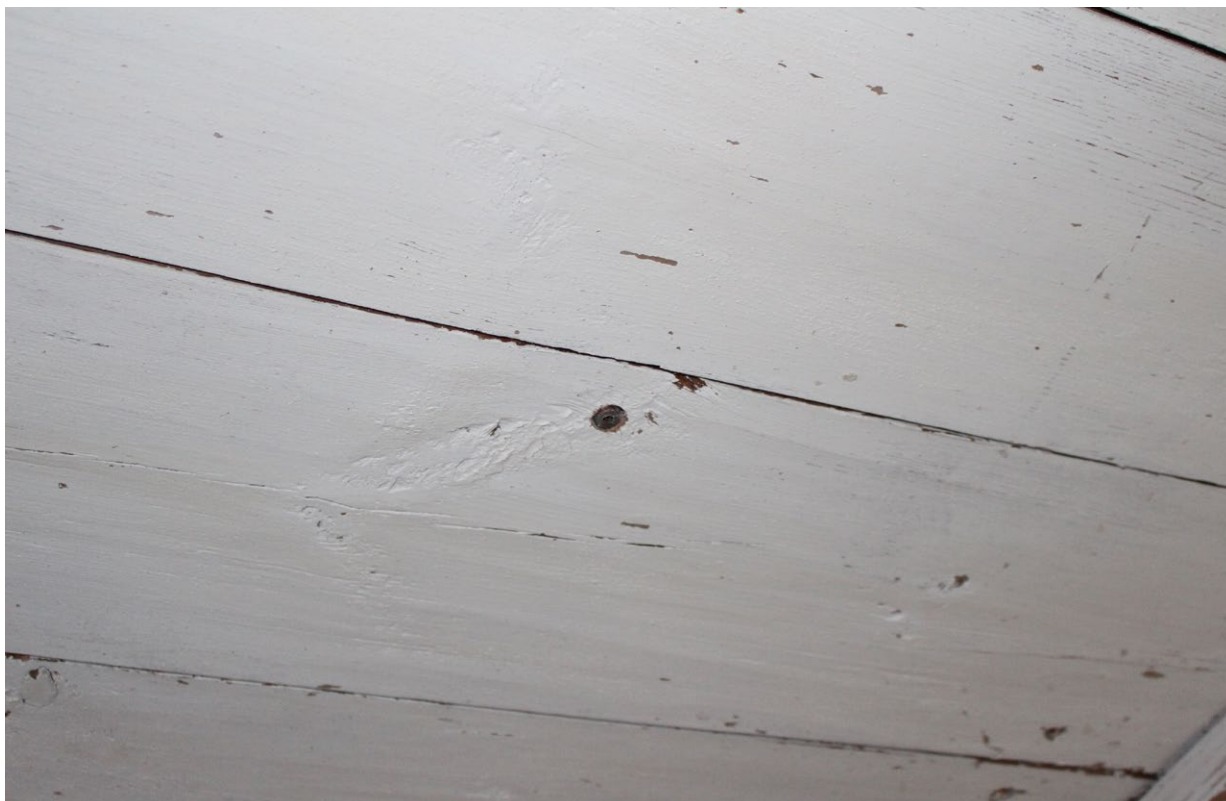
Bilden visar en öppning för detektionsrör genom en takplanka. Aspirerande system kan göras i princip osynliga genom smart placering. Detektorn placeras exempelvis på vinden medan detektionsrören förs ned via små borrarade hål i taket. Alternativt kan transparenta tunna slangar dras diskret längs befintliga genomföringar för ljuskronor eller andra installationer.

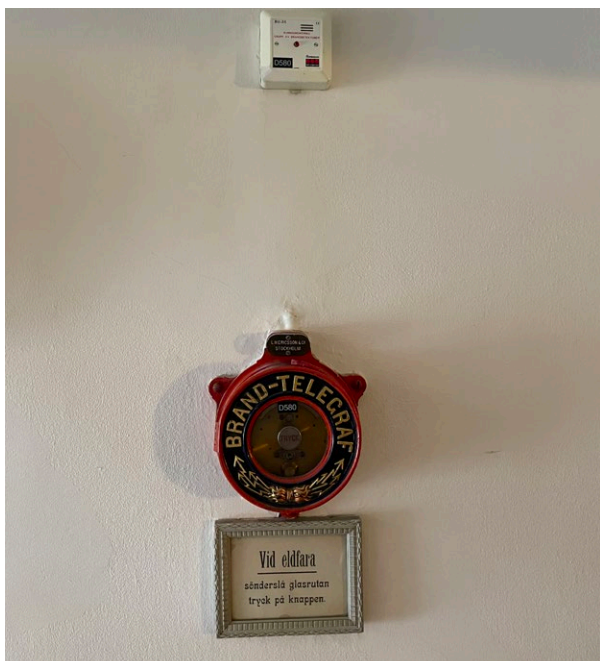
I Stockholms Slott finns ett unikt stycke brandskyddshistoria bevarad. Sveriges första brandlarm installerades här 1916, och enligt byggnadsminnets skyddsbestämmelser får detta system inte tas bort. Flera av de ursprungliga larmknapparna från 1916 är fortfarande i drift genom att de kopplats samman med slottets nya brandlarm. När någon trycker på larmknappen tänds en indikeringstablå som är monterad ovanför knappen. Även om den ursprungliga skyltningen vid larmknapparna avviker från dagens standarder enligt brandlarmsreglerna har man valt att bevara dem. Detta fungerar i praktiken eftersom slottets personal får brandutbildning där de lär sig känna igen och förstå innebörden av den historiska skyltningen.

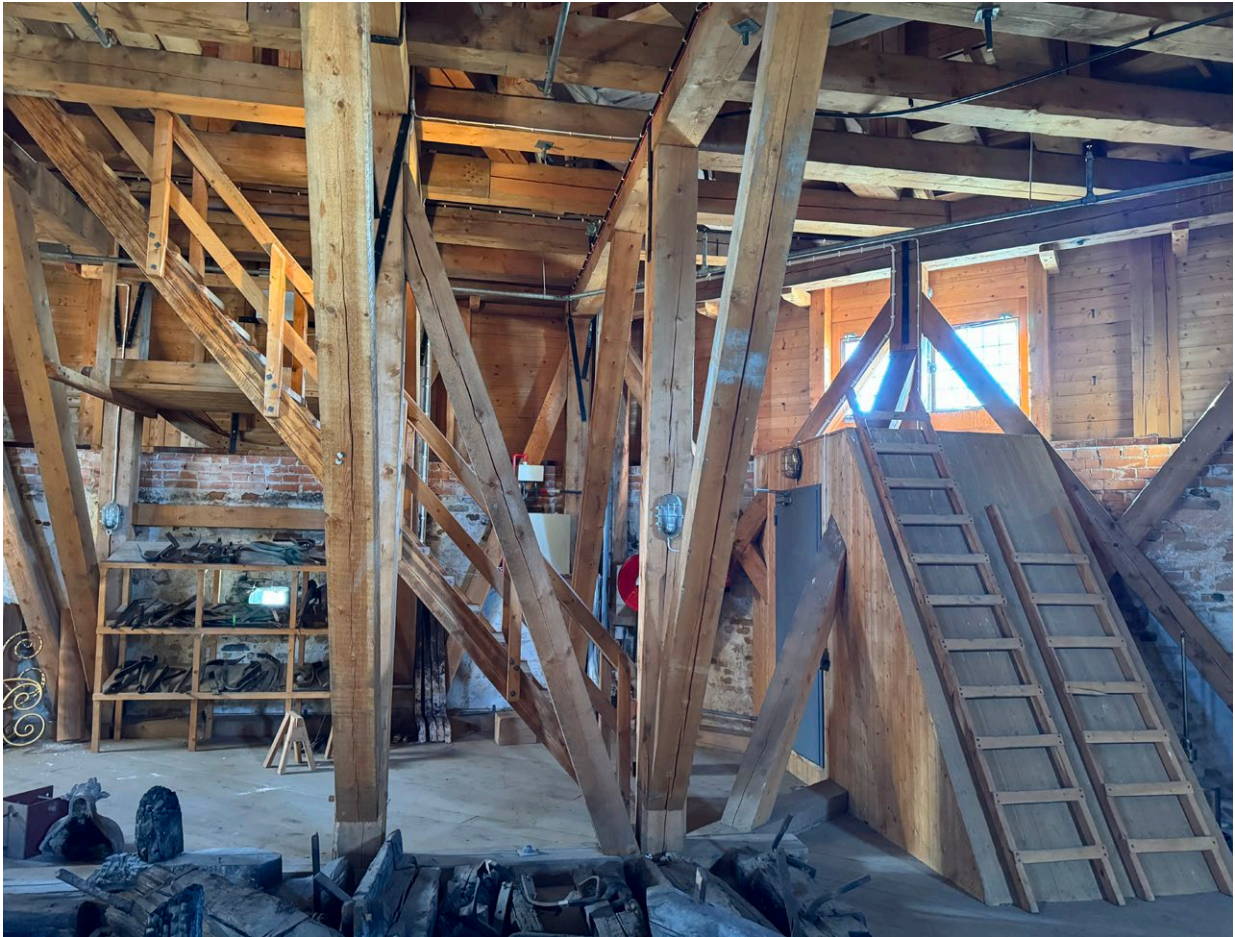
Vid återuppbyggnaden av Katarina kyrka 1996 delades tornets och kupolens brandskydd in i sju separata brandceller, där varje cell har egen brandgasventilation. Urverksrummets fyra magnetstängda fönster öppnas automatiskt med fjädrar vid brand och skapar en ventilationsyta på 4 kvadratmeter. Systemet är konstruerat så att frisk luft strömmar in genom urverksrummets fönster och upp genom träkupolen, där åtta fönster i överkant öppnas för att ventilera ut rök. Hela tornet är även skyddat med sprinkler.
