RÅD OCH ERFARENHETER

# BRANDSÄKERHET I KULTURHISTORISKA BYGGNADER

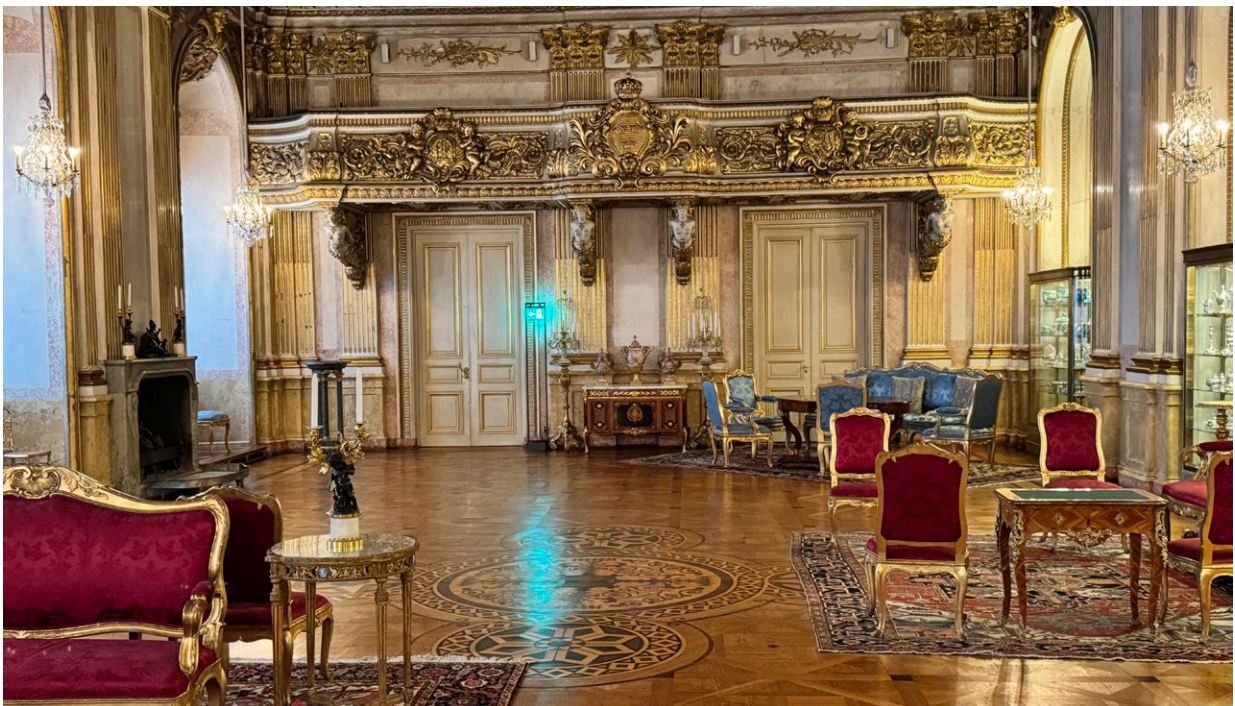
Den mobila utrymningsskylten på festvåningen i Stockholms Slott är ett varsamt alternativ utan byggnadsteknisk påverkan. Skylten drivs av batteri i golvfästet och bygger på en design från 1990-talet, ursprungligen utvecklad av Jan Hammargren på Ove Hidemarks arkitektkontor för Ståthållarämbetet. Lösningen utvecklades efter att räddningstjänsten krävt traditionella utrymningsskyltar ovanför dörrar, vilket Ståthållarämbetet ansåg olämpligt för slottsmiljön.

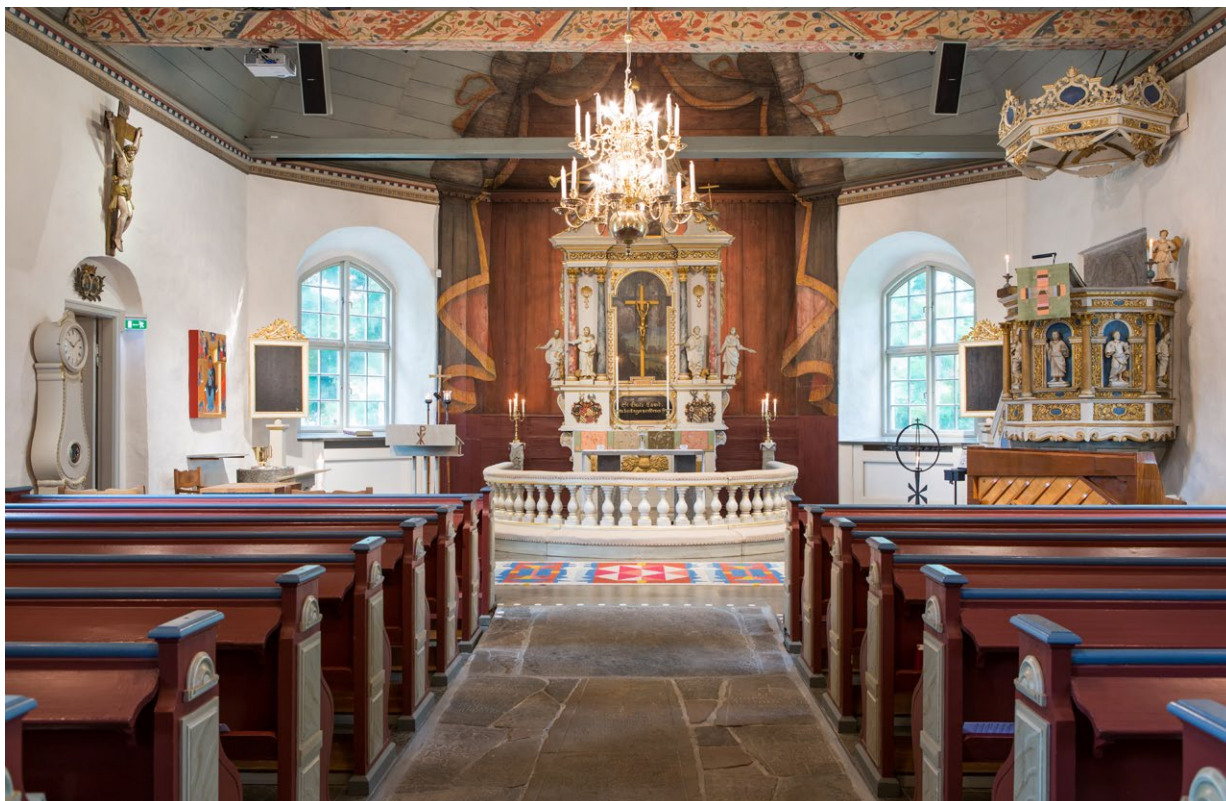
I Stora Lundby Kyrka har utrymningsskylten integrerats väl i den rikt dekorerade miljön och framträder därför inte på ett störande sätt i besökarnas huvudsakliga siktlinje.

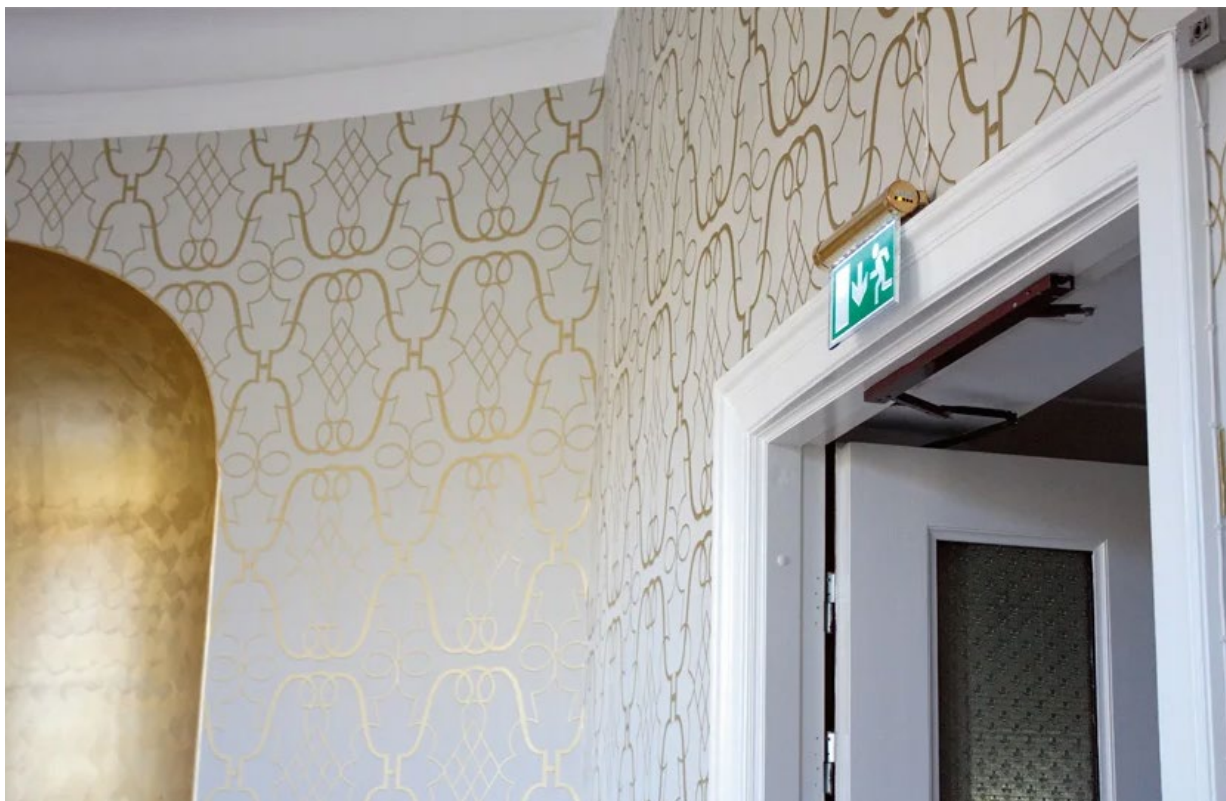
Östgötateatern Linköping där armaturen Microscopium guld har använts för att få till bra möte mellan teaterns jugendstil och armaturens runda form.

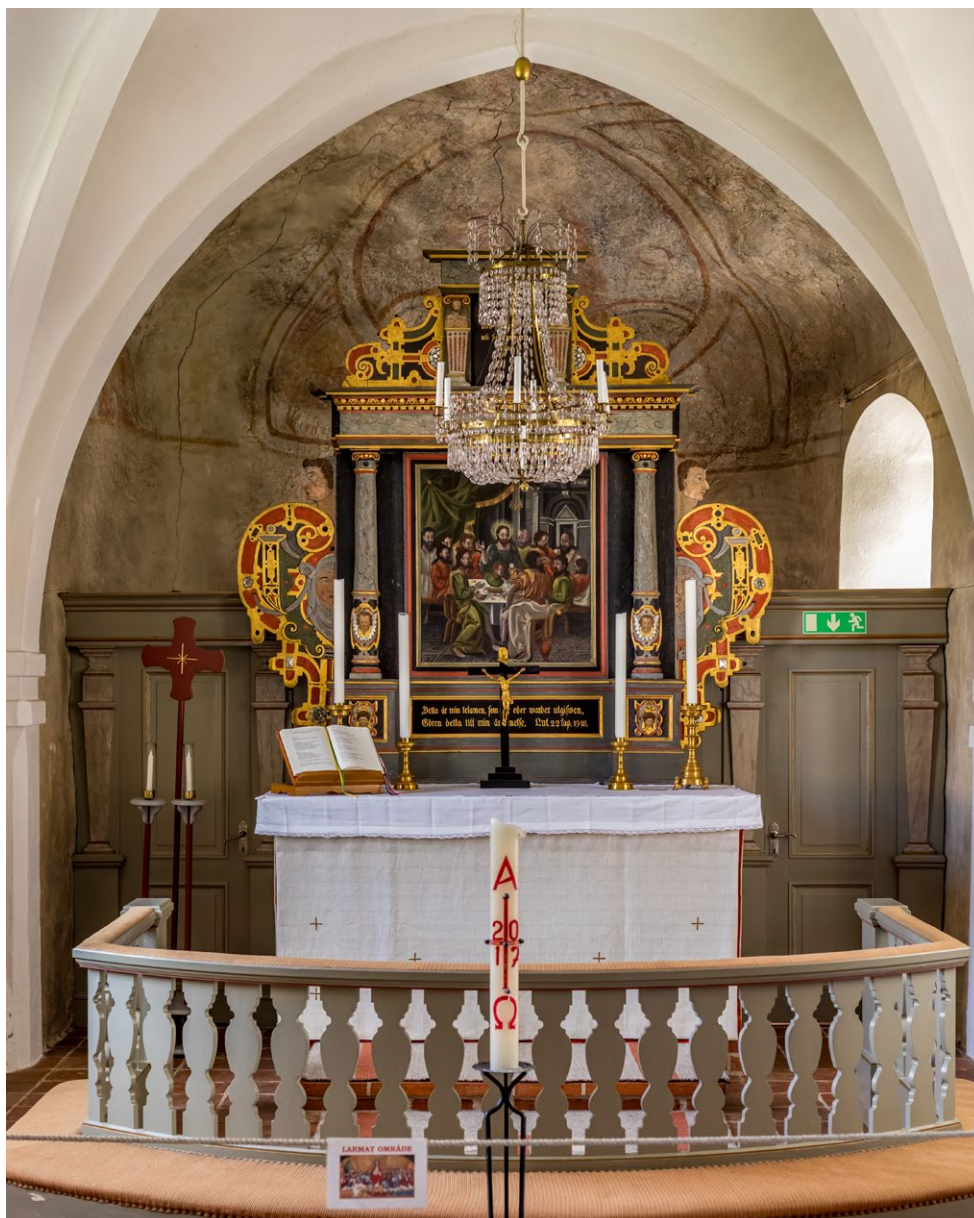
Efterlysande utrymningsskylt precis i blickfånget bakom altaret i Farhults kyrka. Eftersom skyltarna är enkla att montera sätts de ofta upp utan antikvarisk medverkan, vilket kan resultera i ogenomtänkt placering. Deras enkla utformning gör dem dessutom mindre lämpade för eleganta och påkostade miljöer.

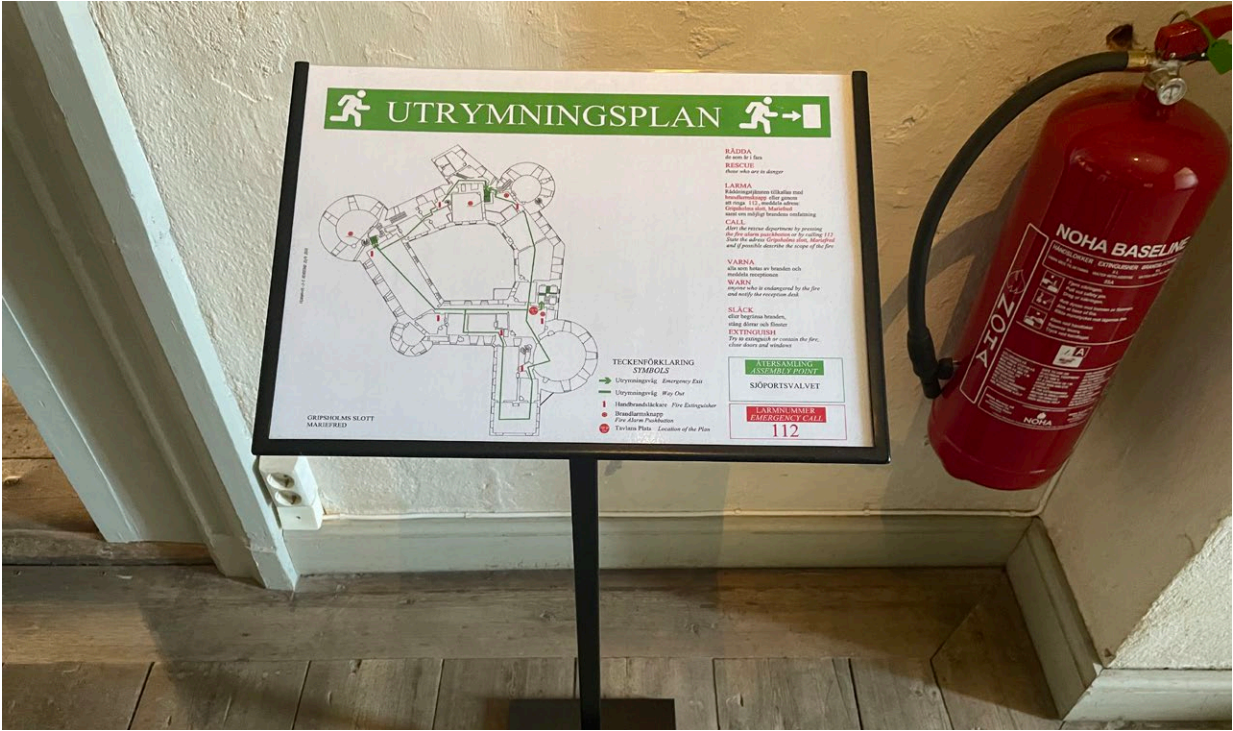
Utrymningsplan på golvvställning i Gripsholms Slott.  
FOTO AV ANTON GRÄFORS

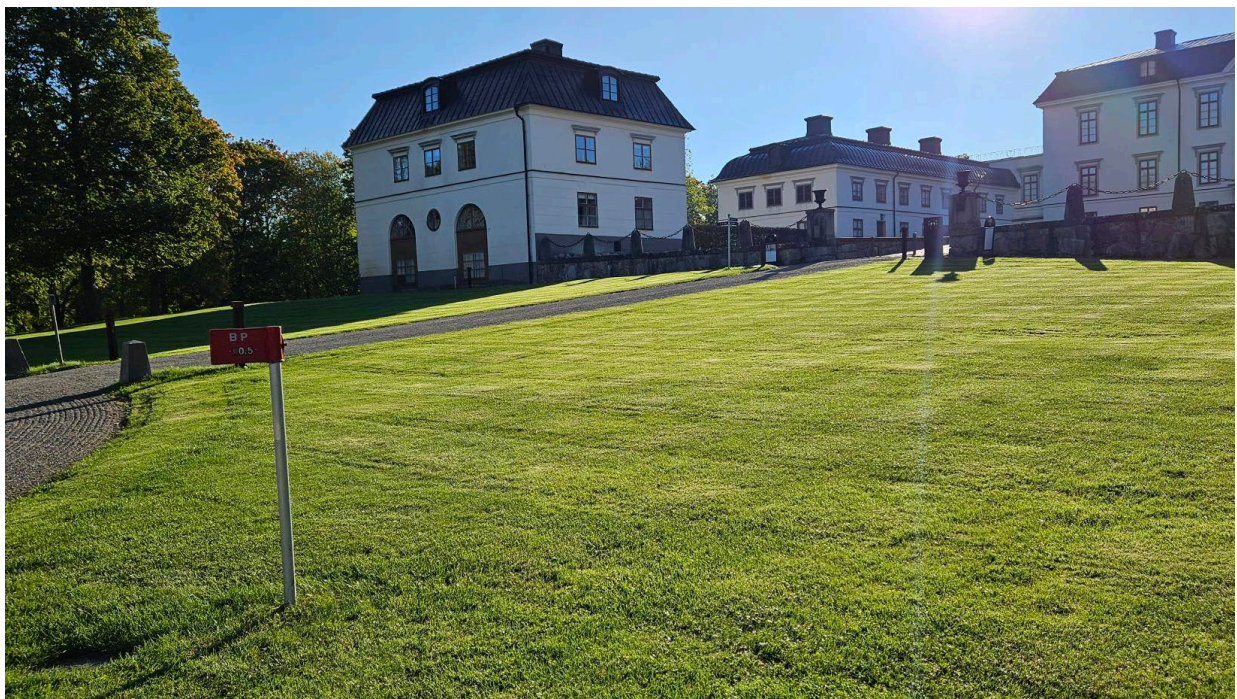
Vid Rosersbergs slott har man valt en särskild anpassning för brandpostskylten genom att placera den lågt intill grusytan. Detta har gjorts för att minimera dess visuella påverkan på den historiska slottsmiljön. Vanligtvis monteras dessa skyltar på en höjd av 2,2 meter över marken, men i detta fall har man alltså frångått standardhöjden för att minimera den visuella påverkan på slottsvyn.

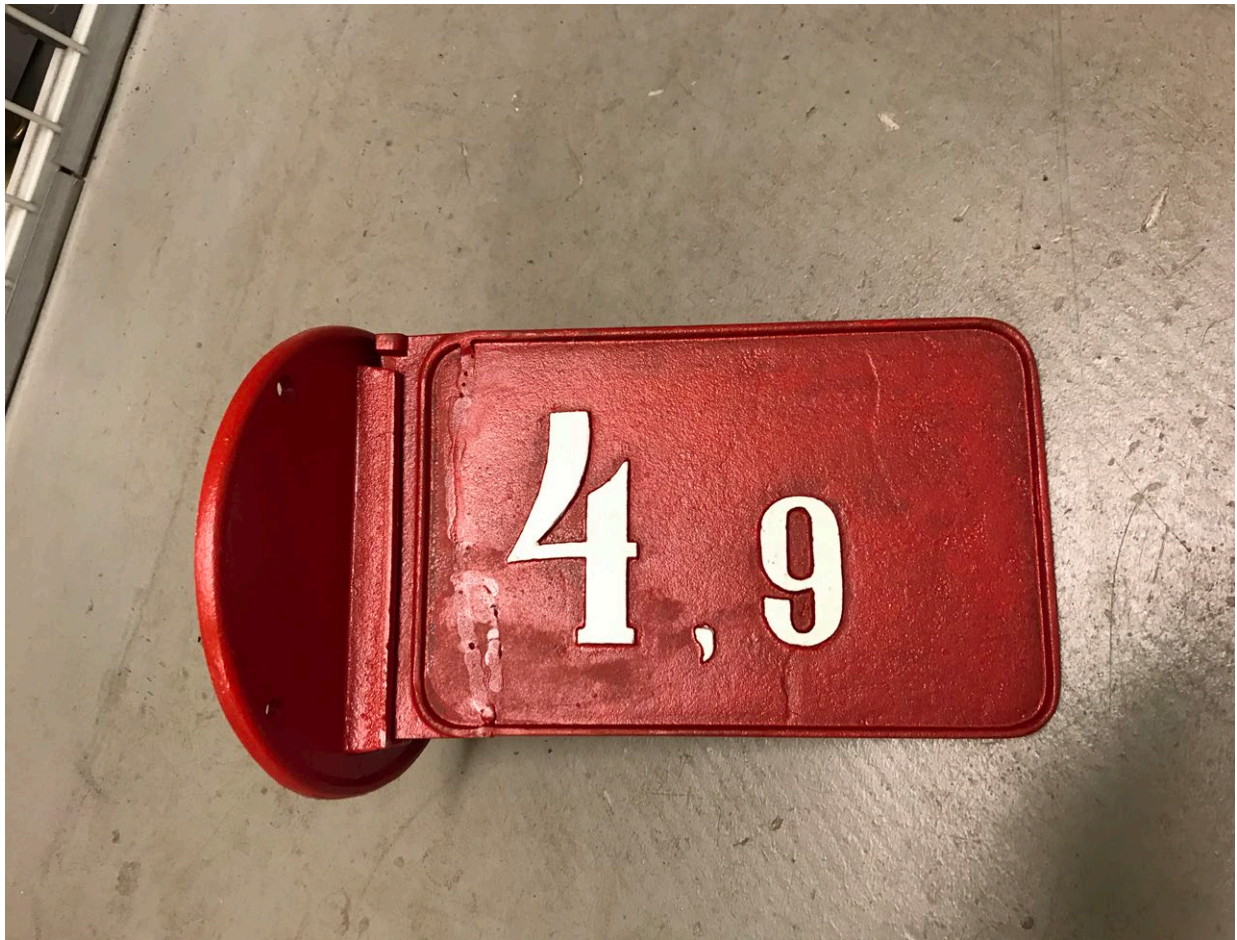
I kulturhistoriska miljöer finns möjligheten att använda gjutna kopior av äldre brandpostskyltar, där färger och typsnitt anpassas för att passa omgivningen. Under första hälften av 1900-talet användes gjutna skyltar, som senare ersattes av skyltar i aluminium och därefter i plast. Dessa skyltar har en viktig funktion då de vägleder räddningstjänsten till brandposter där släckbilar kan fyllas med vatten. Skyltarna är försedda med siffror som anger avståndet i meter till brandposten i den riktning skylten visar. Detta är särskilt betydelsefullt under vintersäsongen när snö kan göra det svårt att lokalisera brandposten.
